Análisis de Riegos
EMPRESA GOLD SEGUROS LTDA

INSTITUCIÓN UNIVERSITARIA POLITECNICO GRANCOLOMBIANO
ESPECIALIZACIÓN EN GERENCIA DE RIESGOS Y SEGUROS

2017

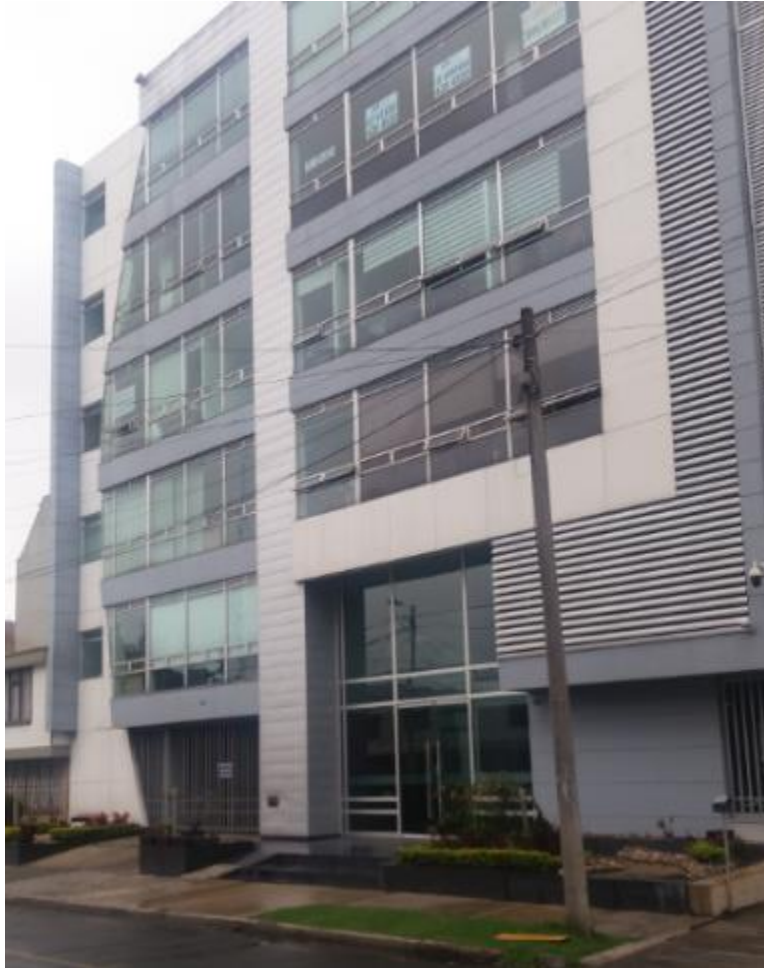
Figura 2. Edificio Ectorre 1

Esta es la fachada del edificio Ectorre, donde se encuentra la oficina de la empresa Gold Seguros Ltda.

En la fotografía se observar que en su mayoría cuenta con una cubierta de vidrio acompañada por mampostería.

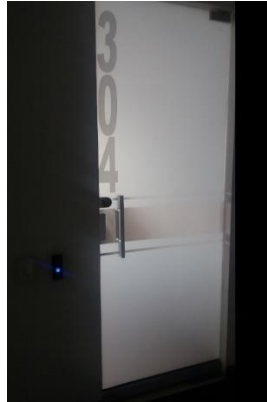
Figura 3. Oficina– Puerta de Acceso 1

La puerta de acceso a la oficina 304 es en vidrio templado, con una chapa de seguridad y con dispositivo digital para lectura de huella dactilar.

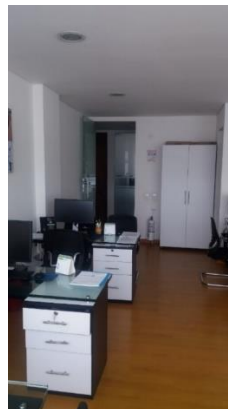
Figura 4. Puestos de Trabajo 1

La oficina tiene un área aproximada de 50 m², cuenta con cinco puestos de trabajo, una mesa para reuniones y dos archivadores.

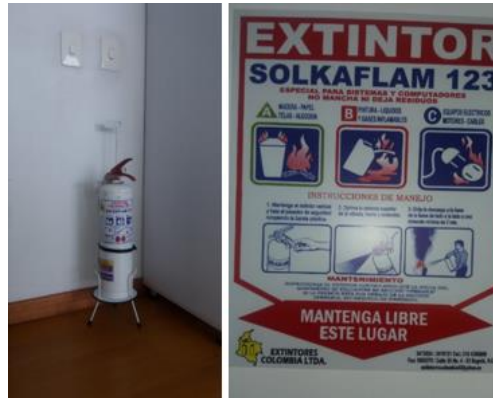
Figura 9. Extintor y Señalización 1

El extintor de la oficina es de solkaflam 123 y sirve para extinguir fuego causado por cables, gases inflamables, madera, líquidos, equipos eléctricos, papel, motores, telas, pintura y algodón.

Su fecha de vencimiento es el 1 de abril de 2018, se encuentra ubicado al pie de la puerta de acceso a la oficina sin obstáculo alguno.

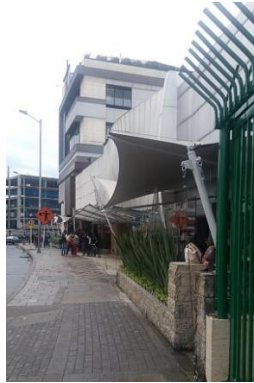
Figura 17. Iglesia El Lugar de Tu Presen 1

En esta área de influencia se encuentra la iglesia cristiana El Lugar De Tu Presencia, donde se congregan aproximadamente 1.000 personas los días miércoles, sábados y domingos.

El riesgo que se detectó es asonada con la iglesia El Lugar De Tu Presencia, la cual se encuentra ubicada en un perímetro de 500 metros, donde se congregan aproximadamente 1.000 personas tres días a la semana, ya que esto provoca una concentración masiva de personas y al existir un hecho desencadenante que altere el orden público podría acarrear daños a todo lo que está dentro de su área de afectación, en este caso al edificio Ecotorre donde se encuentra ubicada la oficina Gold Seguros LTDA.

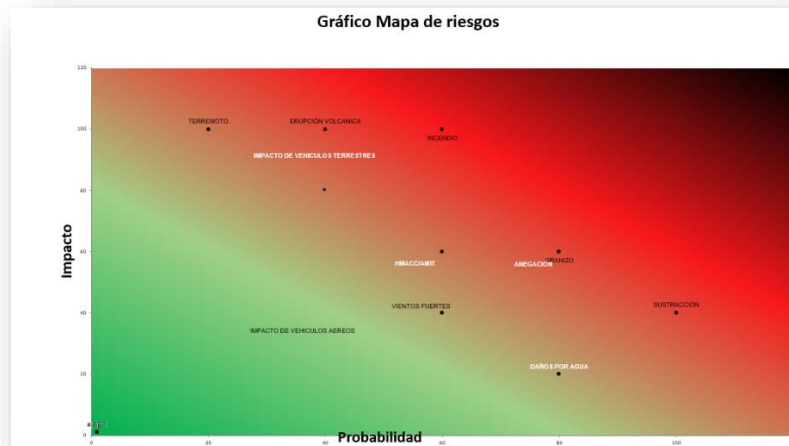
Figura 23. Gráfico Mapa de riesgos 1
Fuente: Profesor Néstor Hernández

Una vez tabulada la información se observa que el riesgo de sustracción tiene una probabilidad alta, teniendo en cuenta el tránsito de personas por las instalaciones de la edificación. Aunque la severidad puede ser baja aplicado las medidas que tiene la edificación para mitigar este riesgo.

Los riesgos que podemos llamar catastróficos para este riesgo son el incendio, terremoto y erupción volcánica, aunque su probabilidad de ocurrencia es baja pueden hacer colapsar el edificio y ende la oficina de la empresa Gold Seguros Ltda.

De los riesgos con mayor probabilidad de ocurrencia son los daños por agua, pero la severidad es baja ya que el edificio cuenta con vigilancia y cámaras de seguridad para monitorear permanentemente las instalaciones del edificio.

Con una probabilidad de ocurrencia media tenemos los riesgos de vientos fuertes y granizo, los cuales pueden afectar las fachadas y vidrios de la edificación con una severidad pequeña, teniendo en cuenta que los vidrios tienen un espesor de 0.7 milímetros. Su resistencia a cualquiera de estos dos eventos es alta.

Los riesgos de huelga, asonada, motín, conmoción civil y popular y actos mal intencionados de terceros, su probabilidad de ocurrencia es media y su severidad también, de estos riesgos el que se puede materializar con mayor probabilidad es asonada teniendo en cuenta la cercanía con la iglesia El Lugar De Tu Presencia, donde se congregan aproximadamente 1.000. Personas.

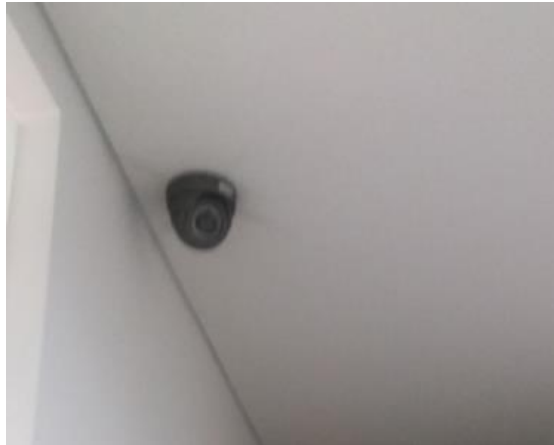
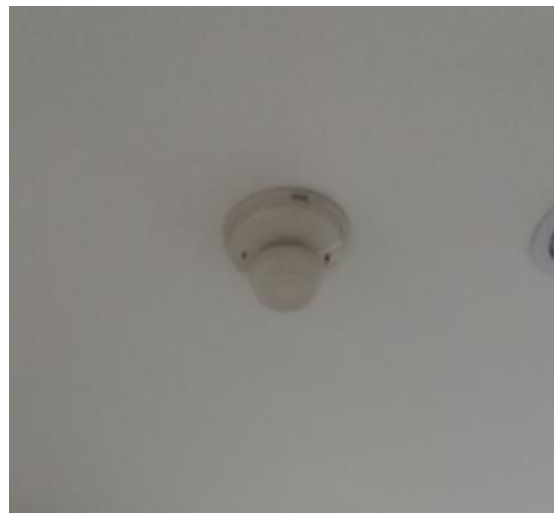
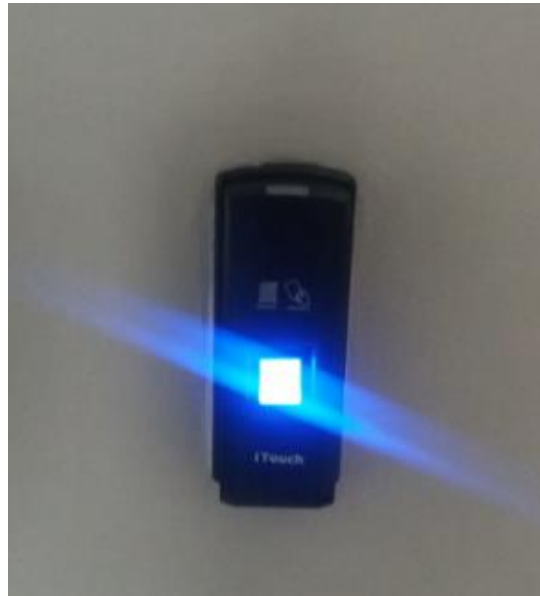
El edificio Ecotorre donde está ubicada la oficina de la empresa Gold Seguros, cuenta con el servicio de vigilancia privada con una empresa legalmente constituida y autorizada por la superintendencia de vigilancia, para ejercer su labor dentro de las instalaciones del edificio, donde trabajan dos vigilantes 7 días a la semana las 24 horas.

Las responsabilidades de los vigilantes asignados son: monitorear el circuito cerrado de televisión permanentemente, la recepción del edificio y el ingreso de vehículos al parqueadero.

Los residentes del edificio cuentan con ingreso mediante huella digital, lo que garantiza una medida de seguridad efectiva y con poca probabilidad de violación.

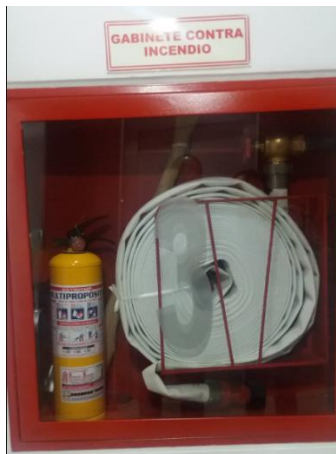
Figura 27. Red Contra Incendio 1

El edificio cuenta con una red contra incendio con gabinetes en cada piso dotados con: manguera con alcance de 50 metros, hacha, extintor y entradas de 2” y 4” para conectar las mangueras.

Adicionalmente cuenta con una bomba de presión independiente para mantener el caudal de la red.

A la red contra incendios se les realiza pruebas de caudal y funcionamiento cada seis meses.

Para mitigar este riesgo sugerimos que cada uno de los residentes de la oficina, este capacitado en el manejo y manipulación de los extintores y de la red contra incendios, esto ayudará a la preservación de vidas y de daños materiales.

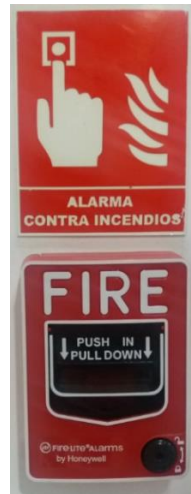
Figura 28. Alarma Contra Incendio 1

Aun lado de los gabinetes de la red contra incendios en cada piso, se encuentran los botones de emergencia para ser accionados cuando se presente un evento de incendio.

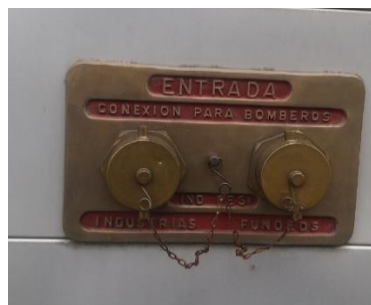
Figura 29. Conexión Para Bomberos 1

El edificio cuenta con conexión para el cuerpo de bomberos en caso de presentarse un incendio, lo que facilitaría a los bomberos proveerse de agua para extinguir el fuego.

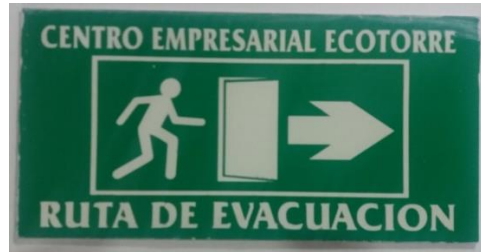
Figura 30. Señalización 1

Cada piso cuenta con señalización, rutas de evacuación y salidas de emergencia, que permite guiar a los residentes y visitantes cuando se presente un evento.
