PROGRAMA DE ADMINISTRACIÓN DE RIESGOS PARA TRASERVICE GROUP INC – SUCURSAL COLOMBIA

DIRECTOR DE TRABAJO

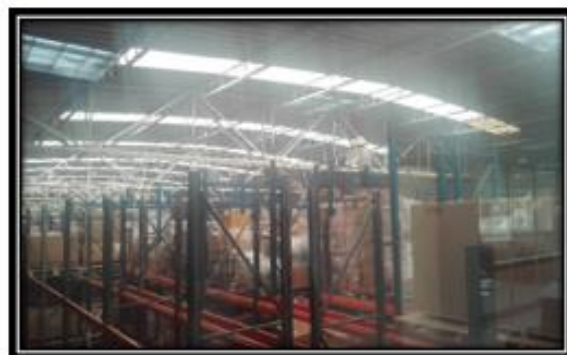
Figura 3. Bodega de Tradeservice Group Inc.

El área de administración de inventarios, se denomina área de almacenamiento. Se cuenta con 500 posiciones metálicas para almacenar mercancías de terceros, cada una con capacidad máx. de 3T. Se trata de mercancías de alta rotación y propiedad de diferentes clientes. Por la operación de Fedex se almacenan pero no se manipulan productos químicos.

Las telas que componen un 30% del almacenamiento están dispuestas en rollos, en empaques plásticos, y los almacenamientos se realizan ordenadamente, dejando los espacios necesarios para circulación; a la fecha se tiene una ocupación del 85% de la bodega.

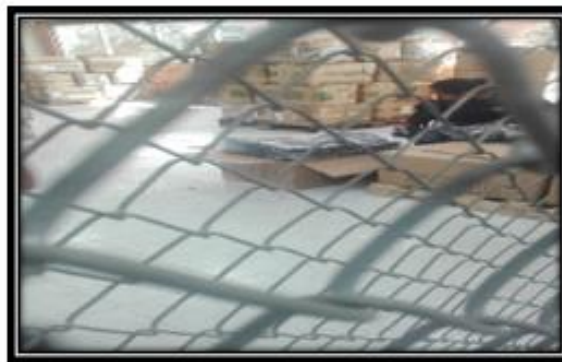
Figura 7. Jaula para proceso de Maquila

Este proceso cuenta con equipos para la manipulación de etiquetas como máquinas de coser, pistolas de sunchos para ropa, pegantes industriales y máquinas de termo sellado. El proceso se realiza en una jaula, custodiada por cámaras de seguridad en la única puerta de ingreso, para el

control del personal que desarrolla dicha actividad y no hace parte de la bodega donde se administran inventarios.

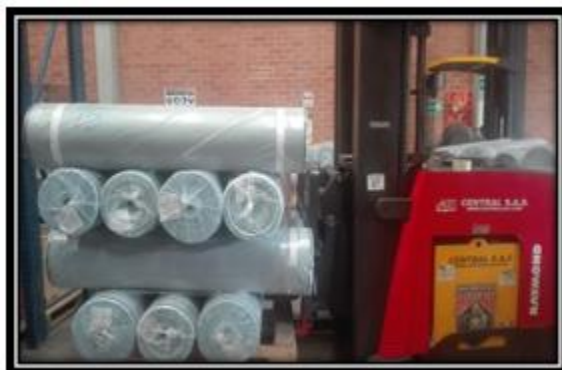
Figura 12. Montacargas

En la bodega se cuenta con 2 montacargas de 3,5 T eléctricos; el cargue de las baterías es un proceso que se realiza en un área delimitado, pero dentro de la bodega, en este punto llama la atención el factor de riesgo generado por la recarga de las baterías, especialmente el que se da justo cuando el proceso está por terminar o cuando existe una sobre carga, esto debido a la generación de gas explosivo hidrógeno (H₂) y el oxígeno (O₂), la acumulación de hidrógeno (H₂) forma una fuente de ignición lo cual generaría una explosión.

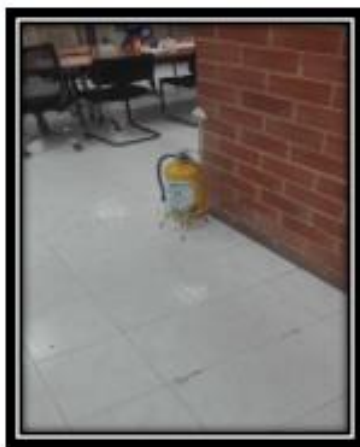
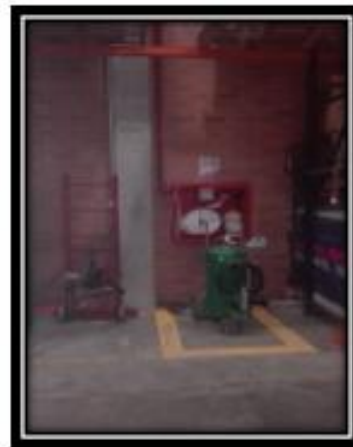
Figura 13 y 14. Extintores

Se cuenta con 12 extintores distribuidos en los 3 niveles, tipos ABC Multipropósito de 20 y 30lb, tipo Solkaflam de 3,5 Kg en oficinas y un satélite tipo Agua a Presión de 150lb en la bodega, con carga vigente e inspección periódica.

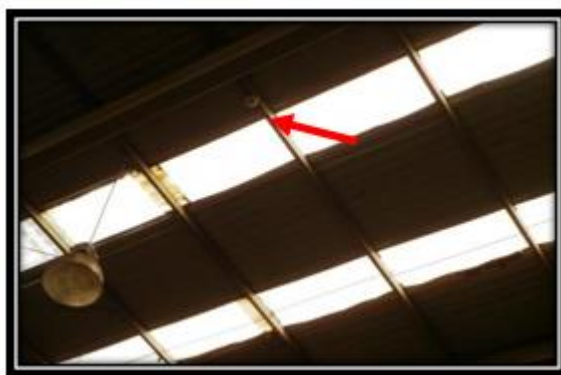
Figura 15. Sensor de humo

En abastecimiento no hay red de agua contra incendio en esta sede, y se cuenta con sensores de humo en oficinas y en las instalaciones de la bodega, monitoreados en el DATA CENTER del 1er piso y en la recepción.

En cuanto a la alarma de incendio, existen 2 pulsadores de alarma, uno en oficina y uno en bodega (sonoros), monitoreados en el DATA CENTER del 1er piso y en la recepción.
