INSTITUCIÓN UNIVERSITARIA POLITÉCNICO GRANCOLOMBIANO
ESPECIALIZACIÓN EN GERENCIA DE RIESGOS Y SEGUROS

*PROGRAMA DE ADMINISTRACIÓN DE RIESGOS PARA LA EMPRESA SUELAS
ROOS*

2016

SUELAS ROOS

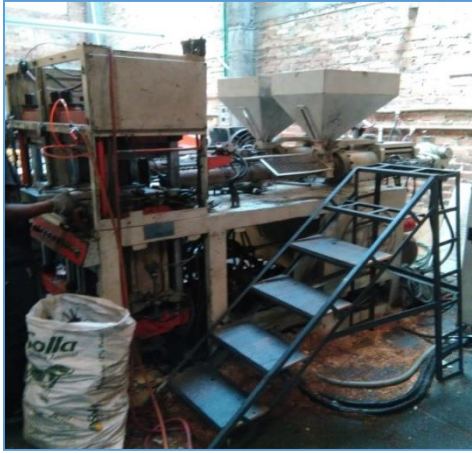
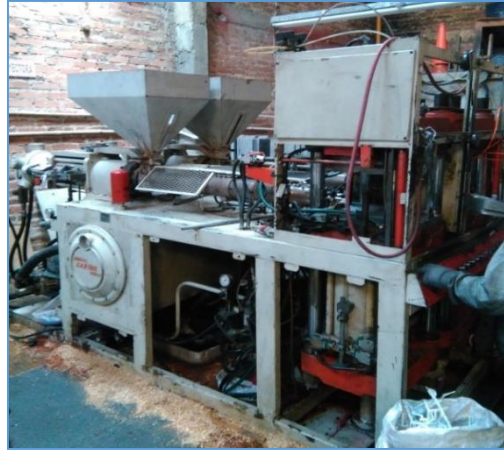
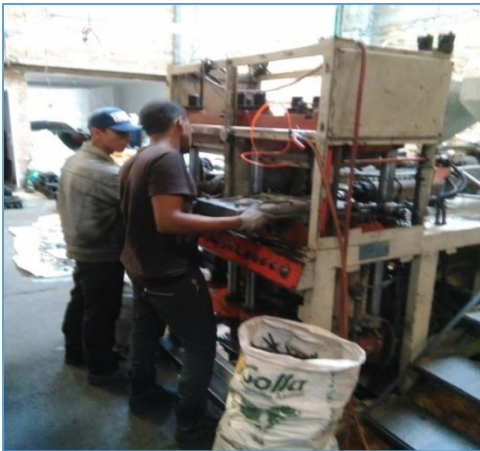
Imagen 5. Inyectora ángulo derecho

Se considera que la máquina inyectora es la más crítica dentro del proceso, dado que al generarse una falla en ésta, podría llegar a ocasionar paradas en la producción generando así un lucro representativo para la empresa.

Se debe implementar un control básico de los programas de mantenimiento, con el cual se optimice la labor de creación de órdenes de trabajo, periodicidad de paradas y rutinas preventivas y predictivas, lo anterior teniendo en cuenta que no se llevan bitácoras sobre el proceso de mantenimiento lo que deja abierta la probabilidad de fallas por el factor humano.

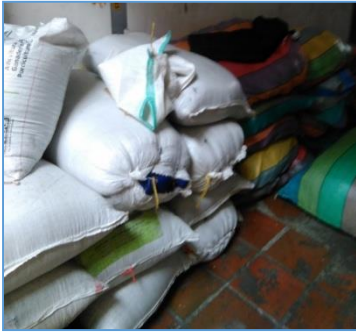
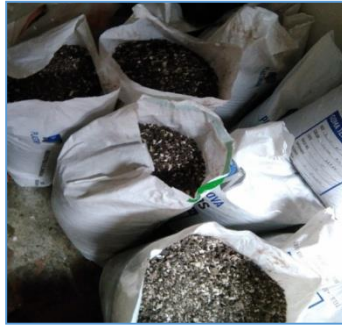
Imagen 21. Materia Prima

En la actualidad no existe un procedimiento especial para el almacenamiento de la goma termoplástica.

Esta es recibida en bultos de 25 kilos, los cuales se almacenan sobre estibas en una bodega pequeña ubicada en el primer piso.

La presencia de materia prima como goma termostática, es un factor de riesgo importante en caso de no darle un manejo adecuado, aspecto donde se observó que SUELAS ROOS no ha destinado

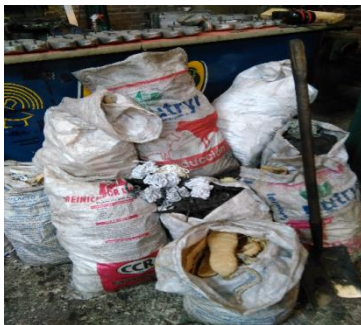
Imagen 22. Materia Prima reutilizable

No obstante, los residuos generados dentro del proceso son reciclados en lonas para ser utilizados nuevamente, las cuales se almacenan en una esquina de la bodega.

Las condiciones de orden y aseo de las instalaciones de SUELAS ROOS no son las más adecuadas teniendo en cuenta que el producto terminado se encuentra en diferentes espacios de la bodega, no existe un lugar organizado para la ubicación de las herramientas de mano y adicionalmente el material reutilizable se pudo apreciar en bultos de forma desordenada.

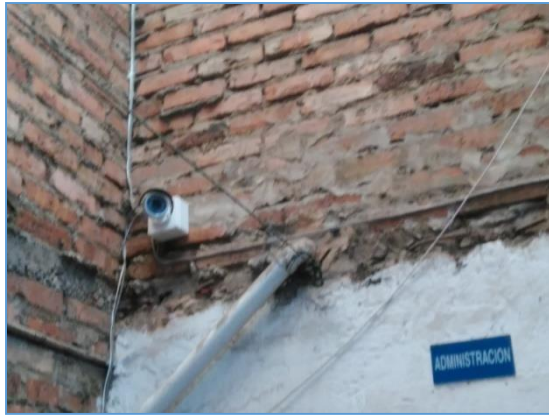
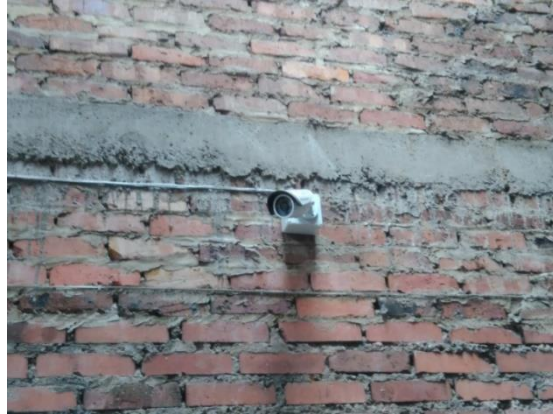
Imagen 26. Cámaras de Seguridad

Vigilancia: No cuenta con vigilancia, solo cuentan con sistemas de cámaras de seguridad que tienen duración de 1 mes.

No cuenta con Control de ingreso de personas y tampoco con Circuito cerrado de televisión.
