**PLAN DE ADMINISTRACIÓN
DE RIESGOS**

OPCIÓN DE GRADO

**ESPECIALIZACIÓN EN
GERENCIA DE RIESGOS Y
SEGUROS**

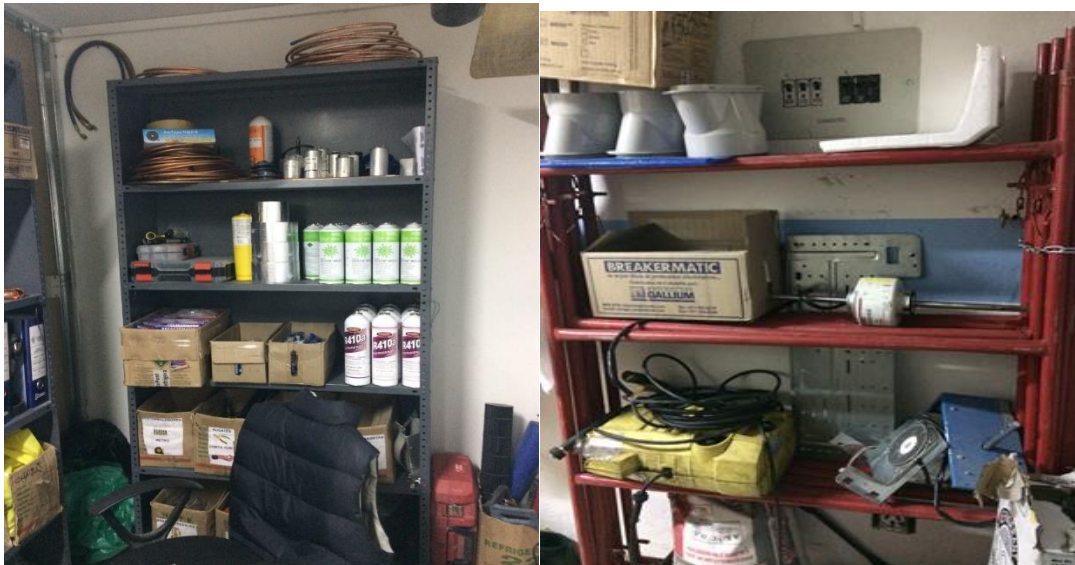
Figura 3. Vista interior de la bodega

Está conformada por el baño de hombres y la bodega, en la cual se almacenan gases, aceites, combustibles, repuestos, equipos, taladros, escaleras, andamios, bombas de vacío, tuberías de cobre, tuberías eléctricas, tuberías hidrosanitarias, aislamientos térmicos, tornillería, equipos de aire acondicionado, jabón líquido, desengrasante líquido, cables encauchetados, cilindros de refrigerante, cilindros de nitrógeno, sopladora, aspiradora, hidrolavadoras, accesorios de cobre, gases combustibles, compresores de refrigeración, etc.

El riesgo de incendio está concentrado principalmente en la cantidad de material inflamable y combustible (químicos, material de empaque, papel, madera y cartón) que se encuentran almacenados dentro de la bodega.

Los productos que se almacenan en la bodega COLD SERVICES CS S.A.S. son susceptibles al riesgo de explosión, ya que en su mayoría son gases, aceites y combustibles, considerados

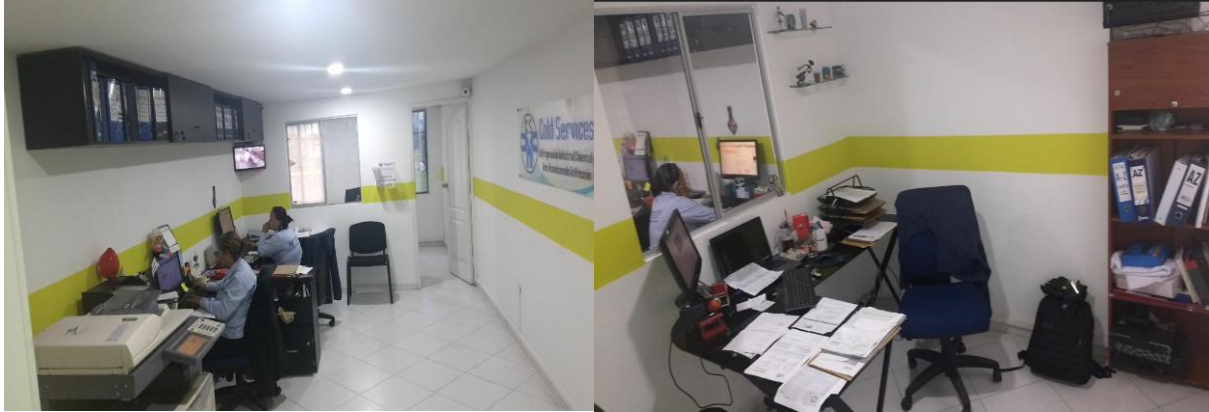
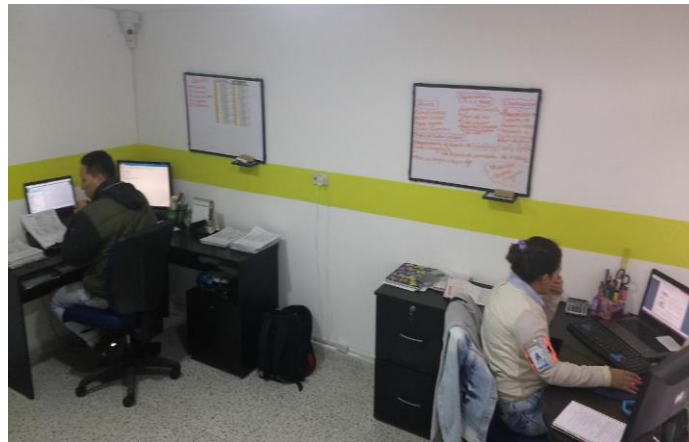
Figura 4. Zona de oficinas
Fuente: Elaboración propia

Está conformada por el baño de mujeres y zona de oficinas, en esta área están distribuidas 3 oficinas, cada una con sus correspondientes equipos, mobiliario y útiles de escritorio (computadores, impresora, teléfonos, archivadores, sillas, escritorios modulares, libretas, lápices, esferos, papelería, etc.).

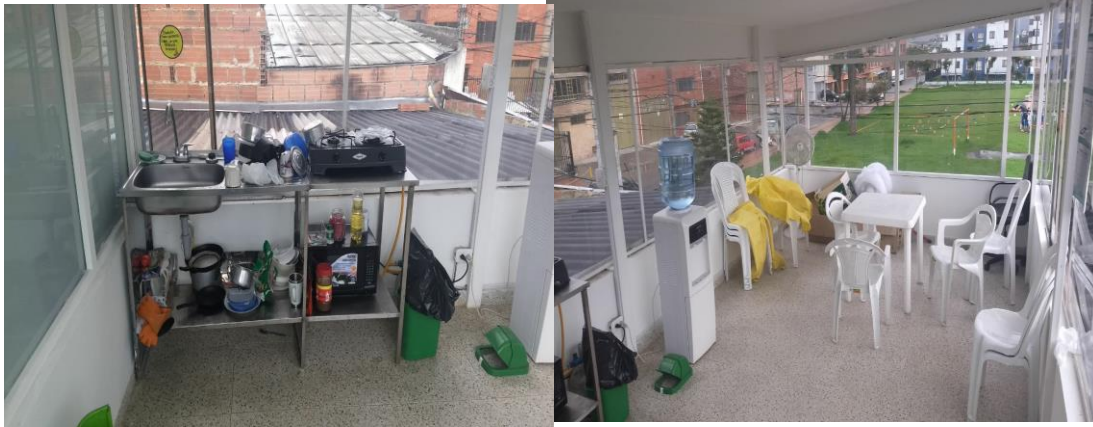
Figura 5. Cafetería

Este espacio está destinado para que los empleados consuman sus alimentos, cuenta con estufa de gas, horno microonda, mesas y sillas plásticas.

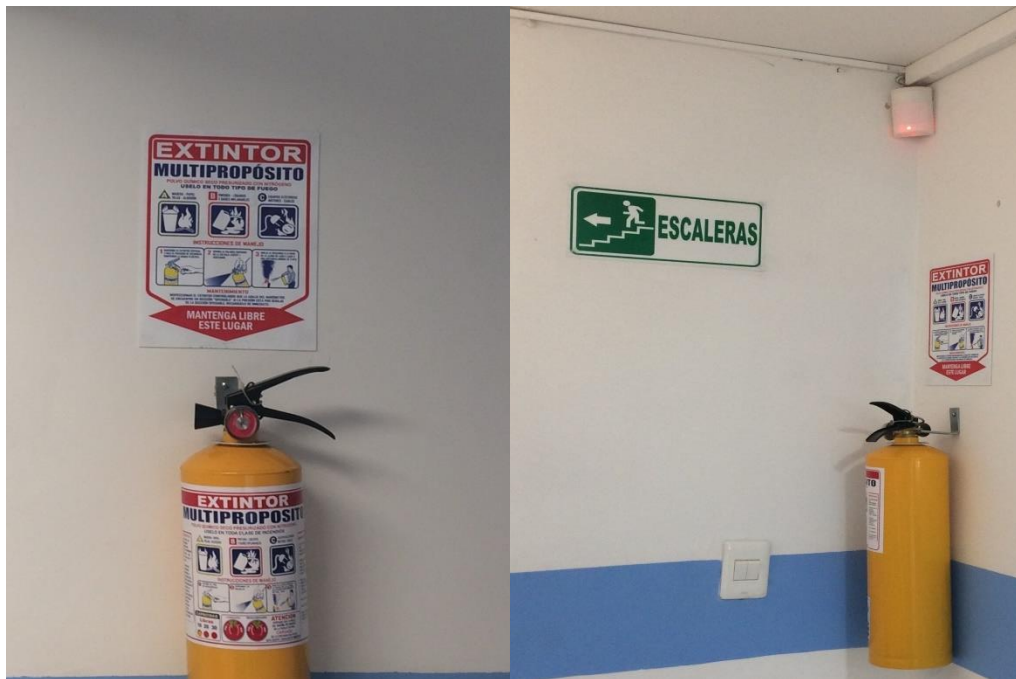
Figura 6. Vista extintores portátiles en plantas 1 y 2
Fuente: Elaboración propia

COLD SERVICES CS S.A.S. cuenta con extintores portátiles de diferentes tipos (ABC, Agua Presión y Solkaflam) de 20 libras, distribuidos en todas las áreas, los cuales se observaron en general en buen estado de mantenimiento y carga.

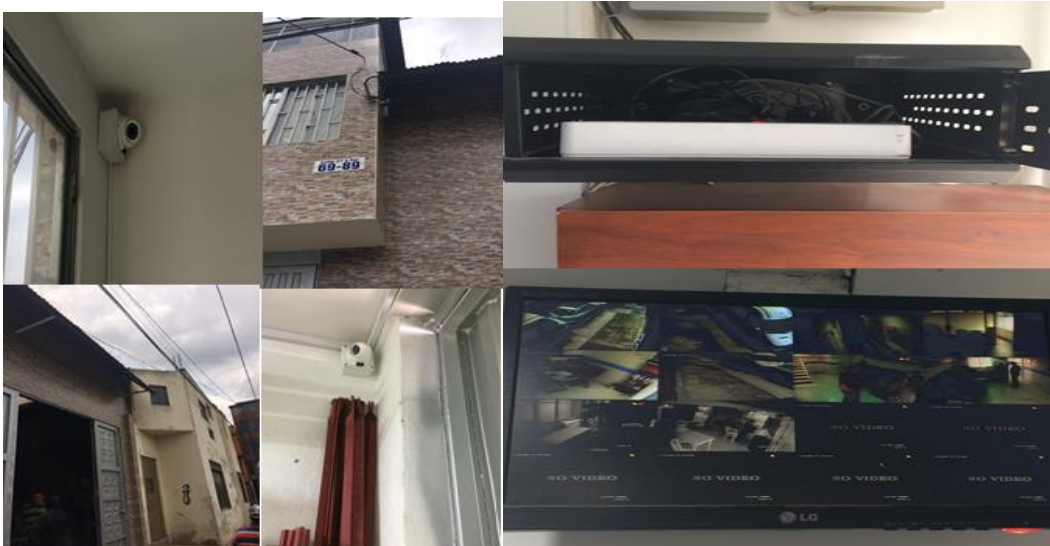
Figura 7. Elementos CCTV
Fuente: Elaboración propia

Existe un Circuito Cerrado de Televisión (CCTV) compuesto por cámaras internas que dan cubrimiento al 100% de las bodegas, este sistema almacena las imágenes por 30 días en un DVR y es monitoreado 24 horas desde las oficinas principales de COLD SERVICES CS S.A.S.

Riesgo	Nivel de Riesgo	Acciones	Tratamiento
Hurto	Medio	Tomar medidas de protección y prevención	Ampliación del circuito cerrado de televisión a toda la compañía e instalar un sistema de alarma, en complemento al servicio de vigilancia.
Terremoto	Alto	Tomar medidas de protección y prevención	Realizar estudios de sismoresistencia e implementar las medidas resultantes del mismo. Adquirir póliza
