ADMINISTRACIÓN DE RIESGOS CTP SOLUCIONES DIGITALES S.A.S.

**Autores: William Alfredo Rojas Rodríguez
Omar Steven Gómez Silva
Wilson Andrés Acosta Yepes**

Octubre de 2017

Mediante el presente documento se presenta el informe correspondiente al análisis de riesgos para la empresa **CTP SOLUCIONES DIGITALES SAS**, ubicada en la ciudad de Bogotá.

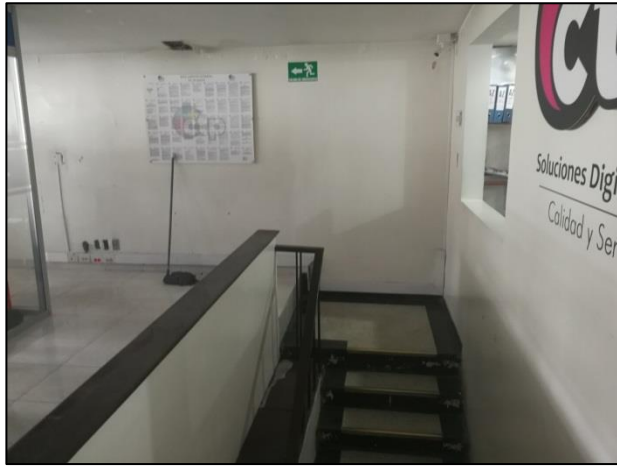
Figura 4 Detalle tipo de piso

Al interior de la construcción se cuenta con pisos en cerámica, separaciones entre áreas mediante divisiones en mampostería, vidrio y tipo panel, escaleras en baldosa. Cabe resaltar que, según lo informado, la construcción cumple con los requerimientos del Reglamento Colombiano de Construcción Sismo Resistente NSR-10.

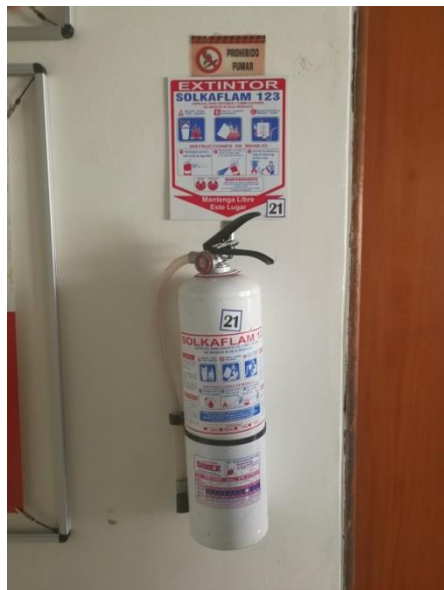
Figura 19 Extintor Solkaflam

En la **Empresa CTP S.A.S.** según inspección, se cuenta con dos extintores distribuidos en diferentes espacios de las instalaciones.

La mayor parte de los extintores se instalan en paredes por medio de ganchos o abrazaderas fuertes y bien fijadas, de modo que sostengan adecuadamente el peso de los mismos. Si se cae un extintor puede causar lesiones o estropearse hasta el punto de que sea necesario sustituirlo.

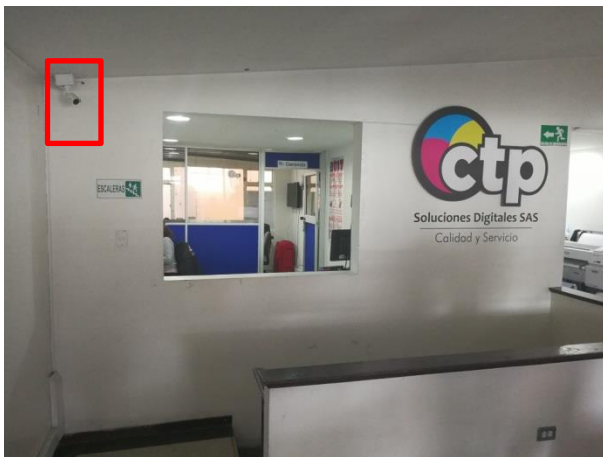
Figura 21 Cámara ingreso a las instalaciones

La **Empresa CTP S.A.S.**, cuenta con un CCTV compuesto por cinco (5) cámaras con tipo de grabación digital, de señal analógica, a color para el acceso remoto sin movimiento, monitorización en vivo y reproducción de grabaciones centralizadas en un servidor de grabación PC (Equipo de escritorio). El porcentaje de cobertura de las cámaras en la empresa es del 80%.

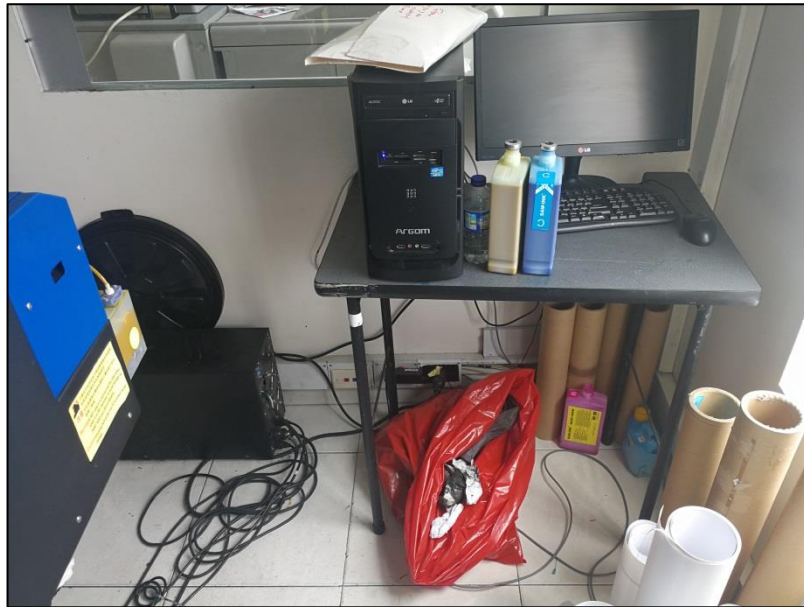
Figura 25 Mantenimiento en la Empresa

Según inspección, la Empresa no cuenta con personal para mantenimiento, por lo tanto, se sugiere conformar equipos de dos o tres personas que diariamente realicen un mantenimiento a todas las áreas, con el fin de evitar desorden y residuos que puedan caer en el piso y así mismo ocasionar lesiones a las personas y/o daños a los equipos y conatos de incendio. Adicionalmente, se detectó que no existe un proceso de mantenimiento preventivo de la maquinaria y equipos.

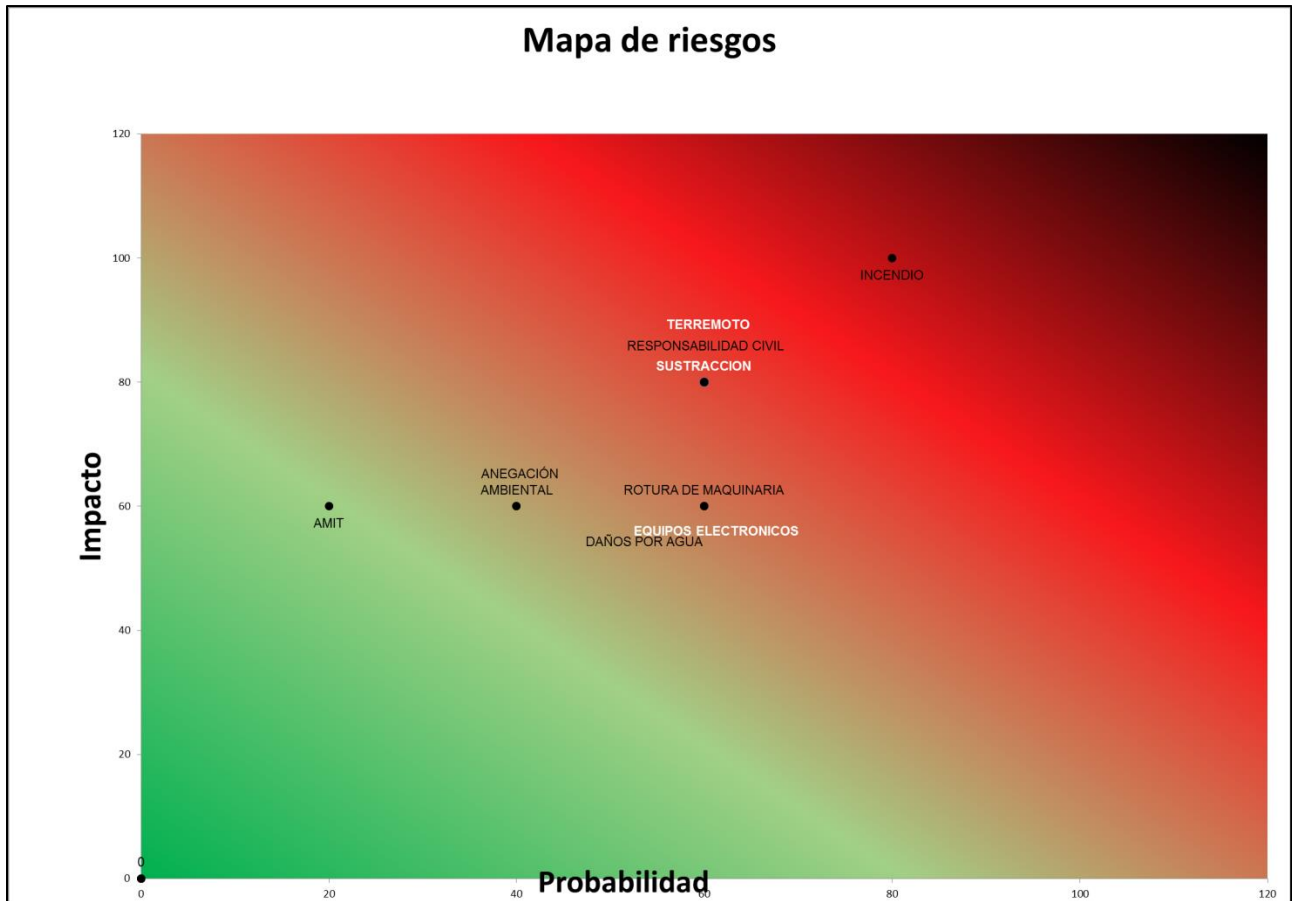
Figura 33 Mapa de Riesgos

En la siguiente imagen, se realiza la comparación de los riesgos de acuerdo a su resultado:
