**AFECTACIONES DE LA ILUMINACION EN LOS TRABAJADORES DE LA
ESTACION DE SERVICIO SERVIFLUVIALES LA ABUELA**

INSTITUCION UNIVERSITARIO POLITECNICO GRANCOLOMBIANO

PROYECTO DE GRADO

2022

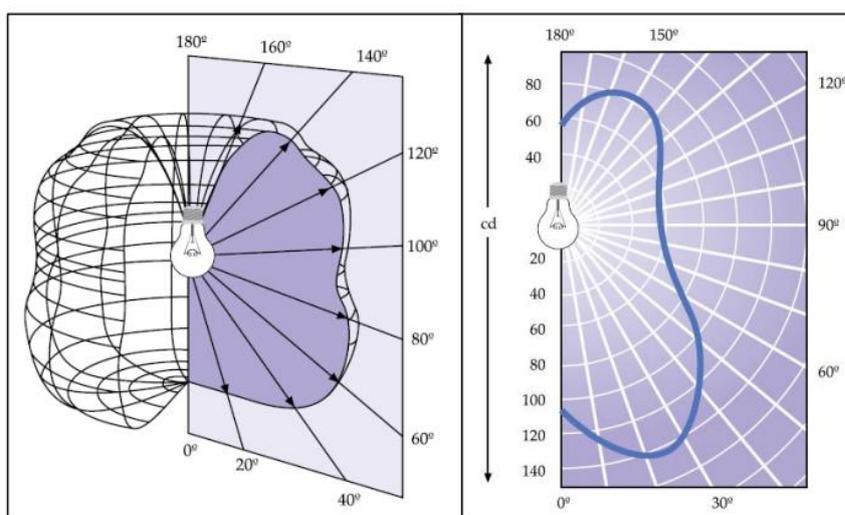
Figura 1.

Representación de la distribución luminosa

Nota: Medidas y distribución de la iluminación. Instituto Nacional de Seguridad e

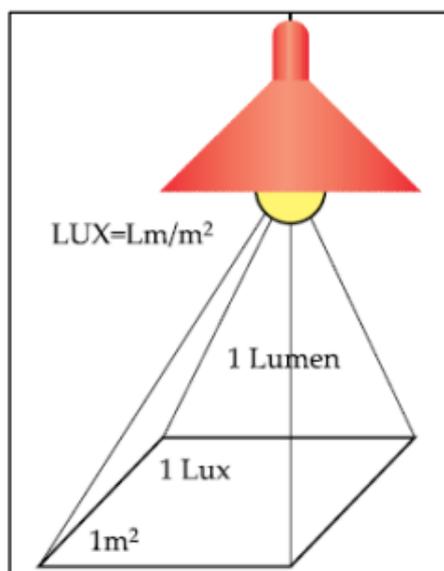
Figura 2.

Representación del nivel de iluminación

Nota: Representación de iluminación del lumen. Instituto Nacional de Seguridad e Higiene en el Trabajo, 2014 ([https://www.insst.es/documents/94886/175869/N%C3%BAmero+82+\(versi%C3%B3n+pdf\)](https://www.insst.es/documents/94886/175869/N%C3%BAmero+82+(versi%C3%B3n+pdf))).

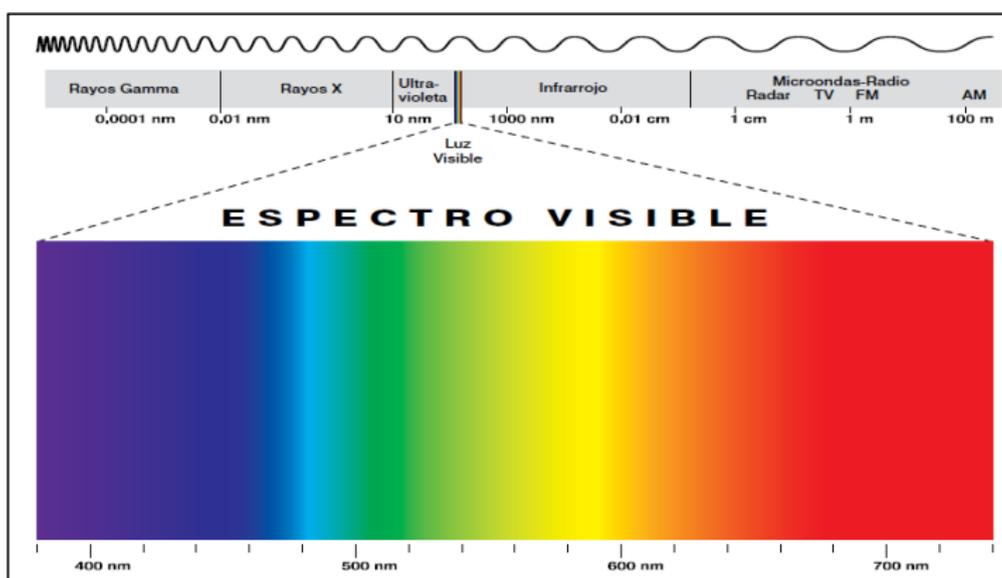
Figura 3.

Representación de las propiedades ópticas

Nota: Representación de las propiedades ópticas. Instituto Nacional de Seguridad e Higiene en el Trabajo, 2014 ([https://www.insst.es/documents/94886/175869/N%C3%BAmero+82+\(versi%C3%B3n+pdf\)](https://www.insst.es/documents/94886/175869/N%C3%BAmero+82+(versi%C3%B3n+pdf))).

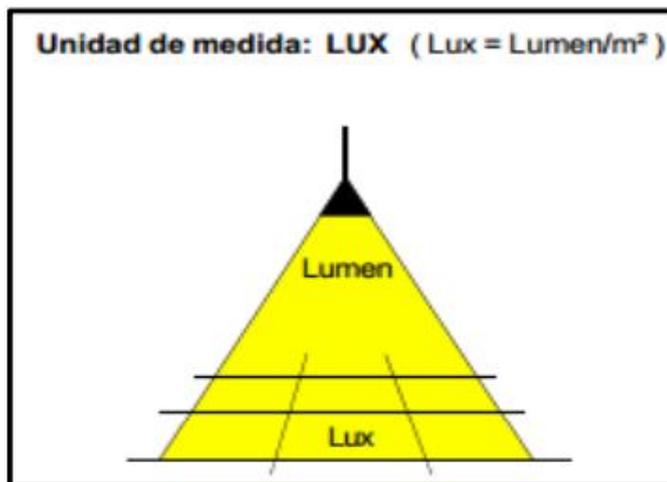
Figura 4.

Lumen- unidad de medida LUX

Nota: Unidad de medida de Lux. Tomado de la página iluminet, de iluminación en Ibeamérica. 2018 (<http://www.laszlo.com.ar/manual212325.htm>).

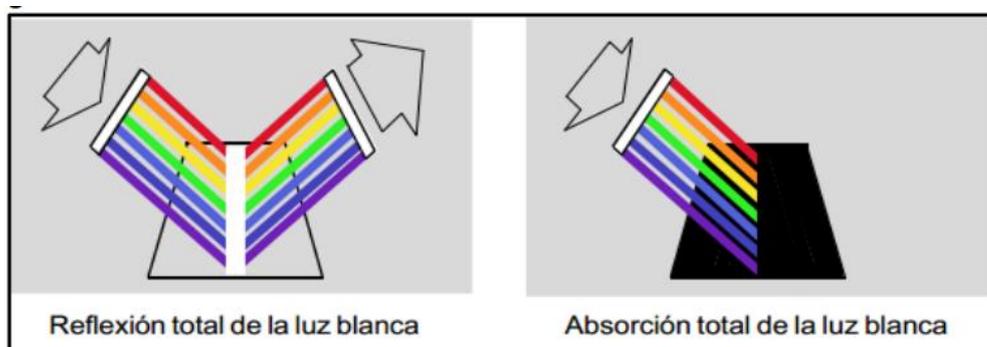
Figura 5.

Reflexión y absorción total de la luz blanca

Nota: Datos de la reflexión y absorción total de la luz blanca. Tomado de la página iluminet, de iluminación en Ibeamérica. 2018 (<http://www.laszlo.com.ar/manual212325.htm>).

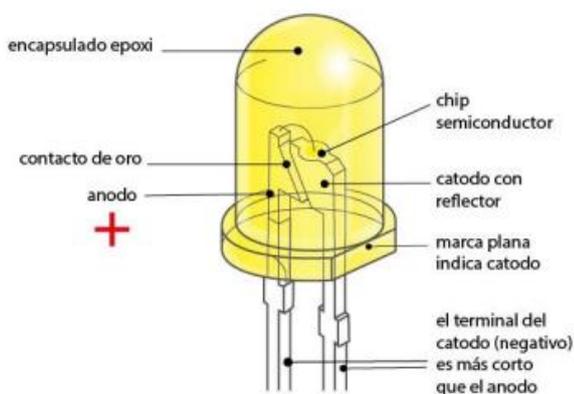
Figura 6.

Representación de la luminaria led

Nota: Representación de las iluminaciones led. Tomado de la página iluminet, de iluminación en Ibeamérica. 2018 (<http://www.laszlo.com.ar/manual212325.htm>).

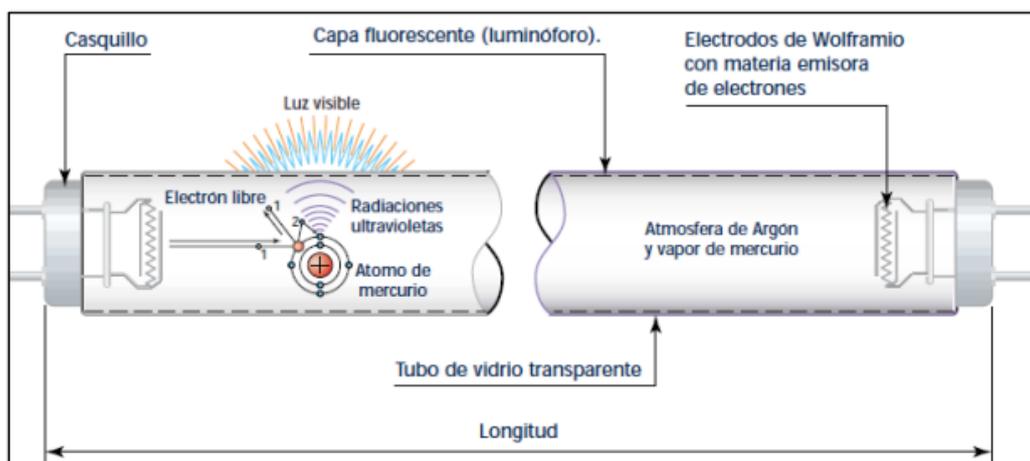
Figura 7.

Representación de la luminaria fluorescente

Nota: Representación de las iluminaciones fluorescente. Tomado de Grupo de estudios luminotécnicos. 2018 (<https://grlum.wordpress.com/>).

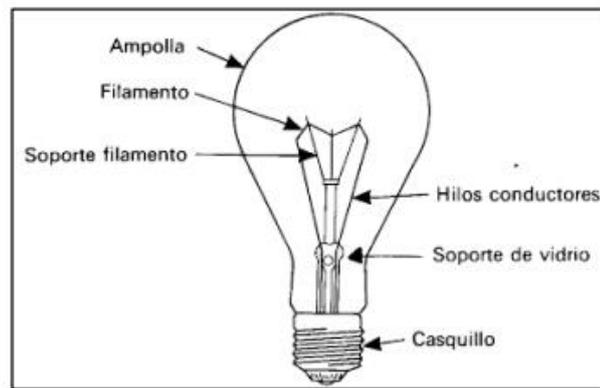
Figura 8.

Representación de la bombilla incandescente

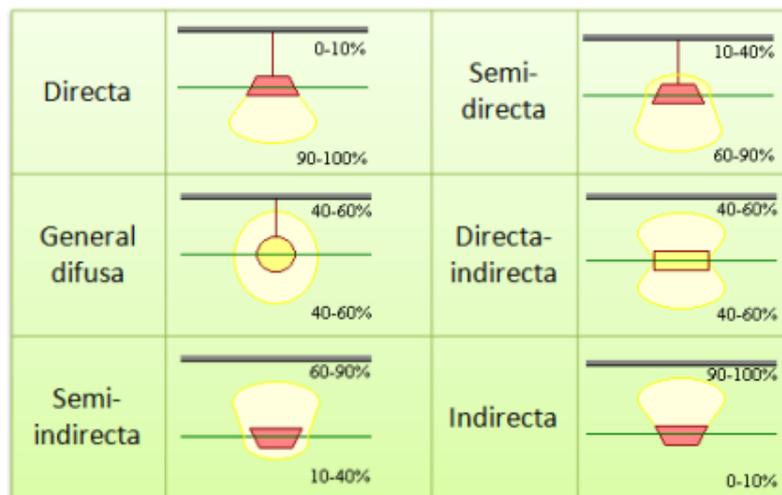
Representación del flujo luminoso

Nota: Representación del flujo luminoso. Tomado de Grupo de estudios luminotécnicos. 2018 (<https://grlum.wordpress.com/>).

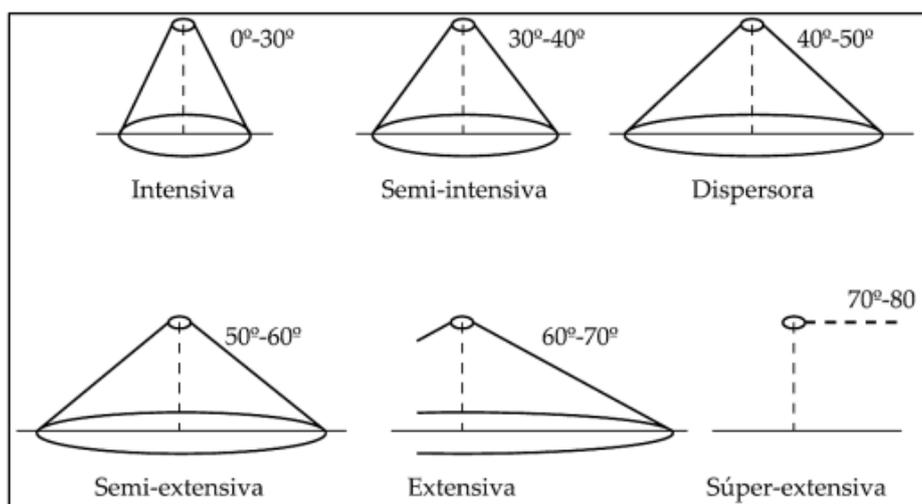
Figura 10.

Representación de la amplitud del haz luminoso

Nota: Representación de la amplitud del haz luminoso. Instituto Nacional de Seguridad e Higiene en el Trabajo, 2018 ([https://www.insst.es/documents/94886/175869/N%C3%BAmero+82+\(versi%C3%B3n+pdf\)](https://www.insst.es/documents/94886/175869/N%C3%BAmero+82+(versi%C3%B3n+pdf))).

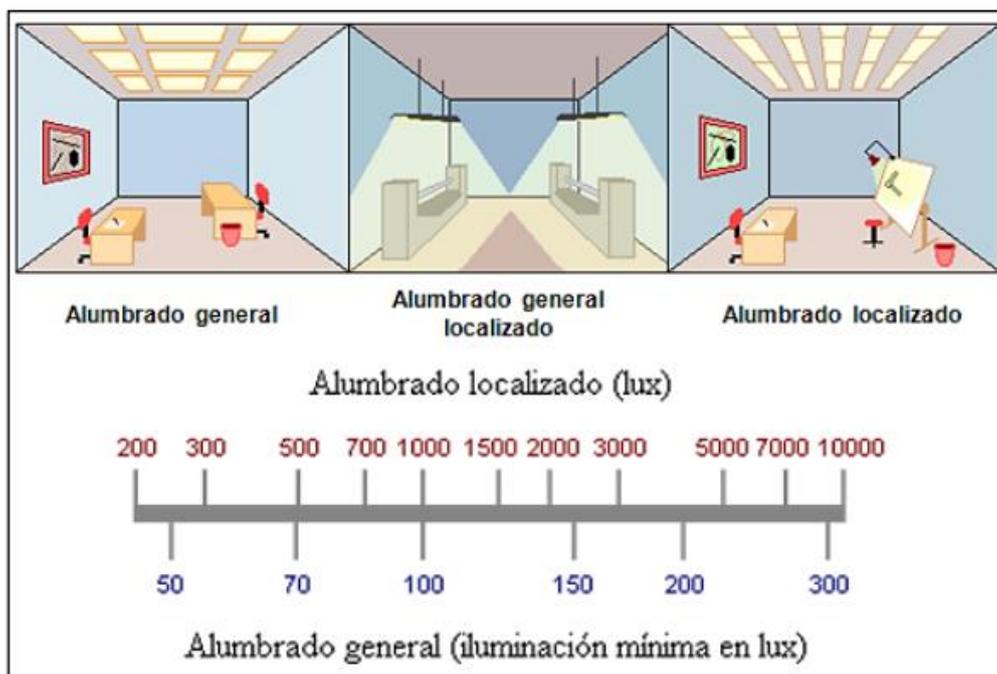
Representación de los métodos de alumbrado

Nota: Representación de los métodos de alumbrado. Instituto Nacional de Seguridad e Higiene en el Trabajo, 2017 ([https://www.insst.es/documents/94886/175869/N%C3%BAmero+82+\(versi%C3%B3n+pdf\)](https://www.insst.es/documents/94886/175869/N%C3%BAmero+82+(versi%C3%B3n+pdf))).

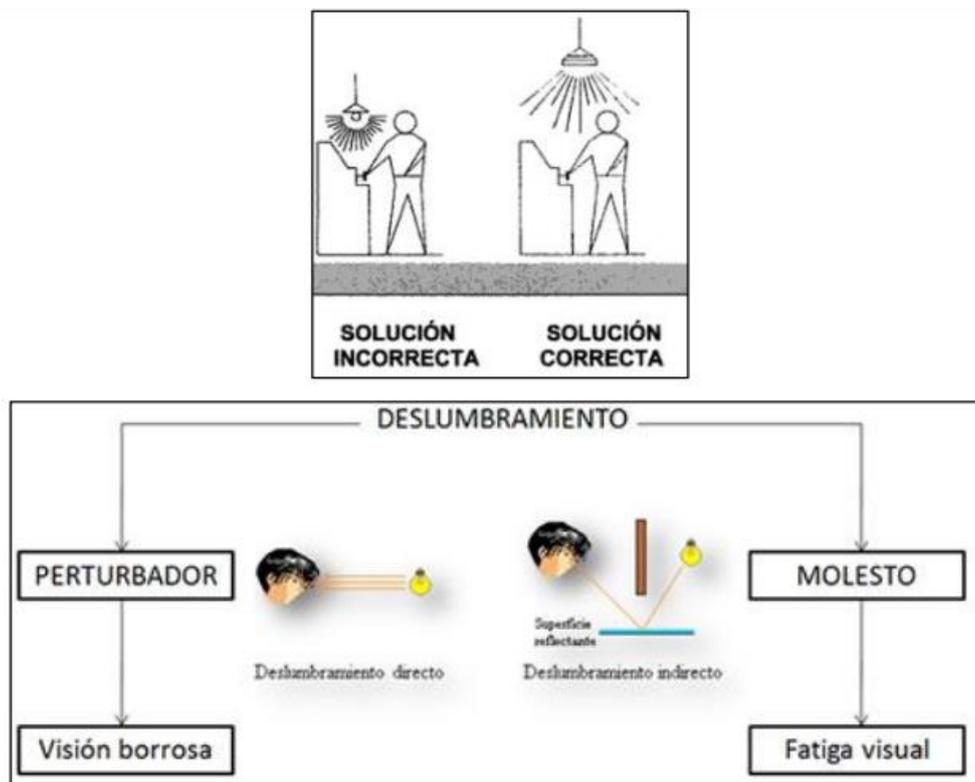
Representación del deslumbramiento directo

Nota: Representación del deslumbrado directo. Adaptada Harper, de investigación de iluminación directa, 2004 (<https://grlum.dpe.upc.edu/manual/disenProyecto-requisitosDiseno.php>).

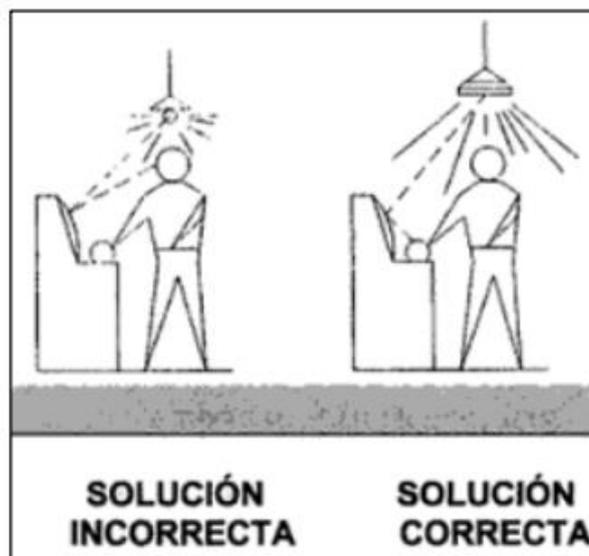
Figura 13.

- Deslumbramiento por luces reflejadas: se conoce cuando una luz está cerca del alcance de los ojos y reduce las capacidades visuales. (Harper Enríquez, 2004). Un ejemplo de esto a continuación:

Representación del deslumbramiento por luces reflejadas

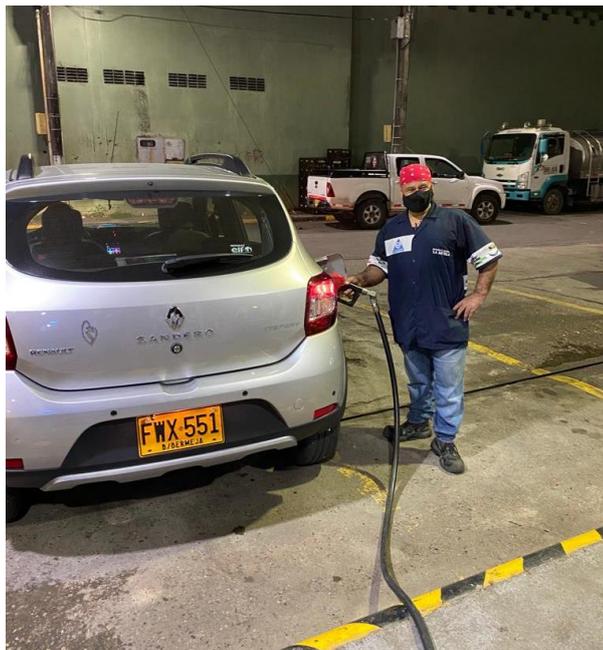
La operación principal de la estación es la venta de combustible, en el cual cuenta con personal operativo para su venta. En la continuación imagen se evidencia el suministro de combustible a cualquier tipo de vehículo terrestre.

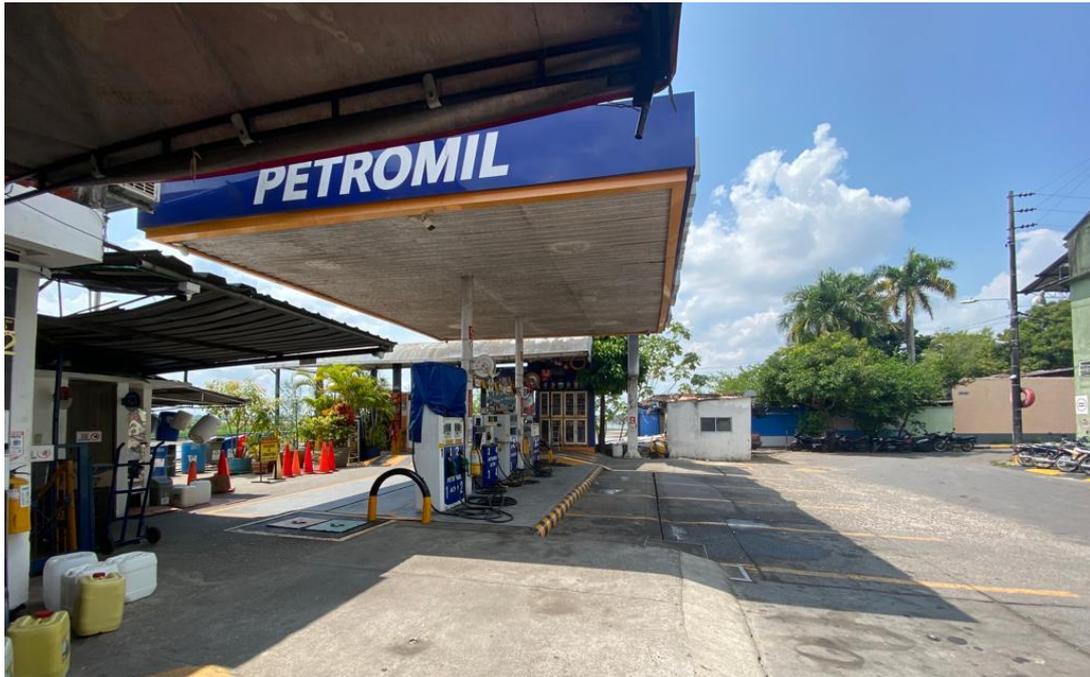
En la imagen anterior se observa el puesto de venta de combustible por parte de los operarios, en lo que cuenta con exposición a iluminación natural por ambos lados.

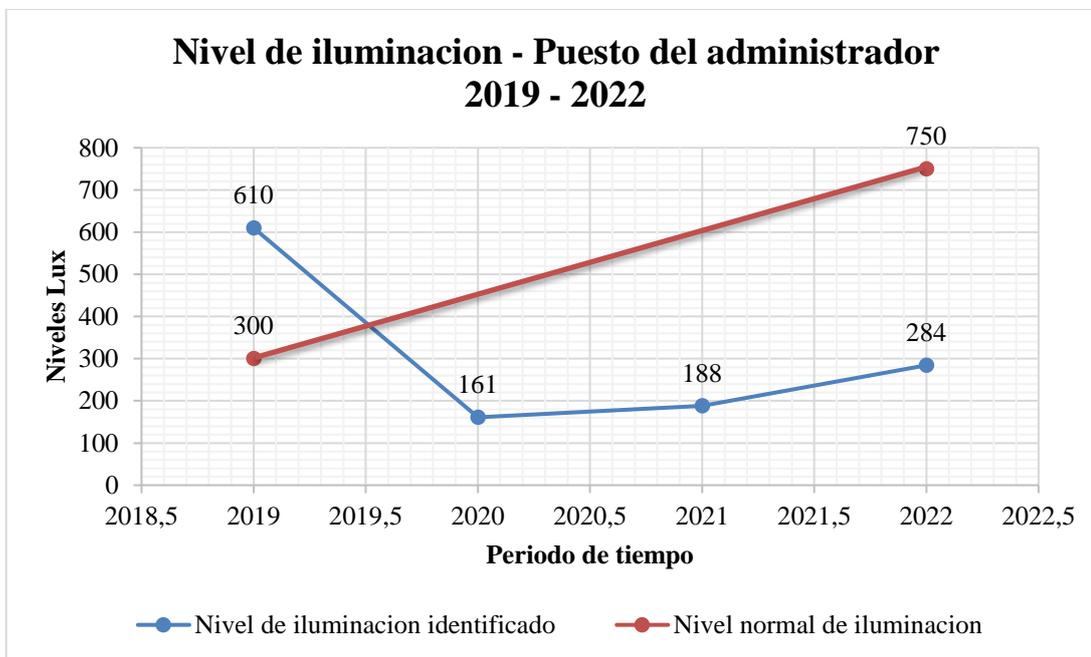
Figura 14. Nivel de iluminación - puesto del administrador 2019-2022

Se evidencia que en el puesto del administrador durante el 2019 tuvo una exposición a luxometría de 610 lux, un resultado conforme según RETILAD. Adicional vino en descenso hasta el 2022 con una exposición a 284 Lux, en lo que viene siendo un nivel no favorable para el trabajador.

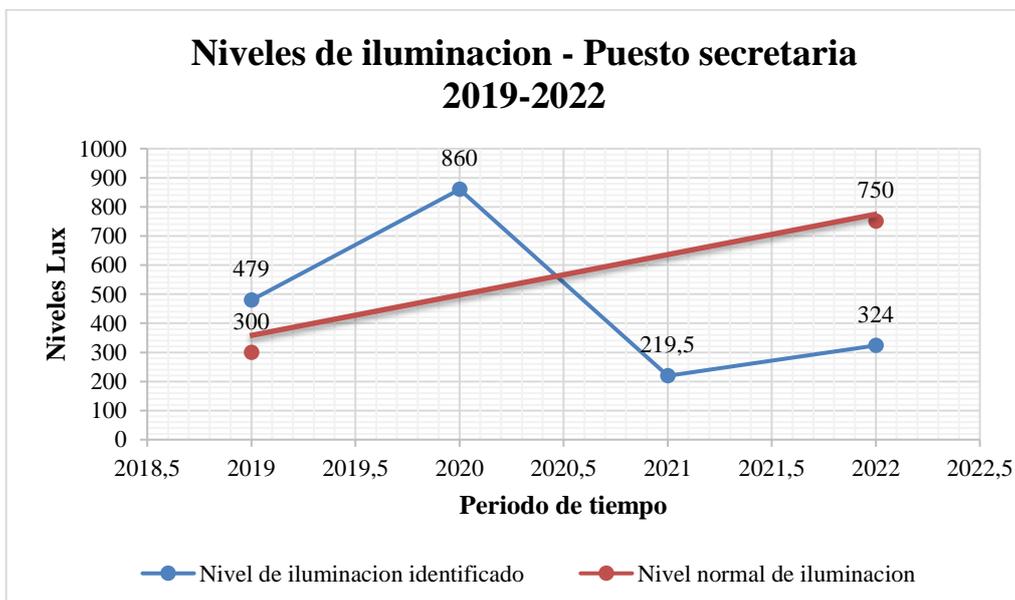
Figura 15. Niveles de iluminación - Puesto secretaria 2019-2022

Se evidencia que en el puesto de la secretaria durante el 2019 tuvo una exposición a luxometría de 479 lux, un resultado conforme según RETILAD. Adicional ascendió en el 2020 a 860 Lux con un nivel inconforme, en descenso hasta el 2022 con una exposición a 324 Lux, en lo que viene siendo un nivel conforme para el trabajador.

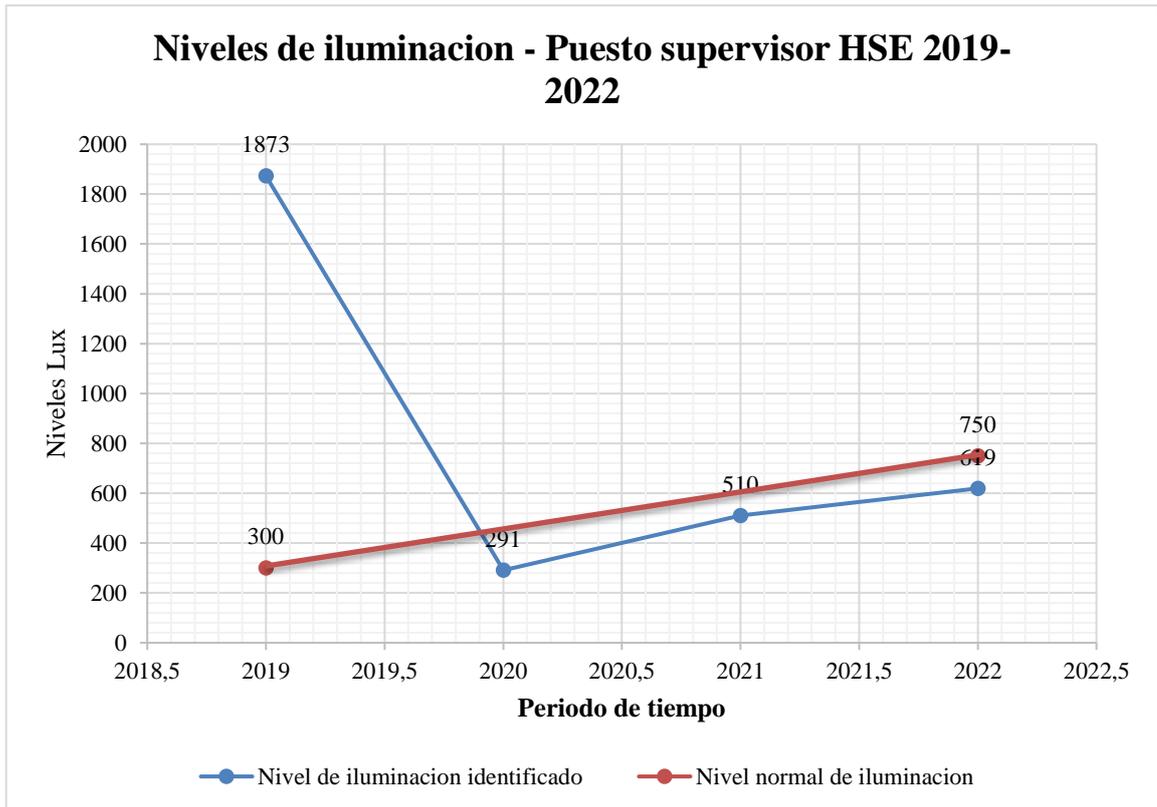
Figura 16. Niveles de iluminación - Puesto supervisor HSE 2019-2022

Se evidencia que en el puesto del supervisor HSE durante el 2019 tuvo una exposición a luxometría de 1873 lux, un resultado inconforme según RETILAD. Adicional vino en descenso hasta el 2022 con una exposición a 619 Lux, en lo que viene siendo un nivel favorable para el trabajador.

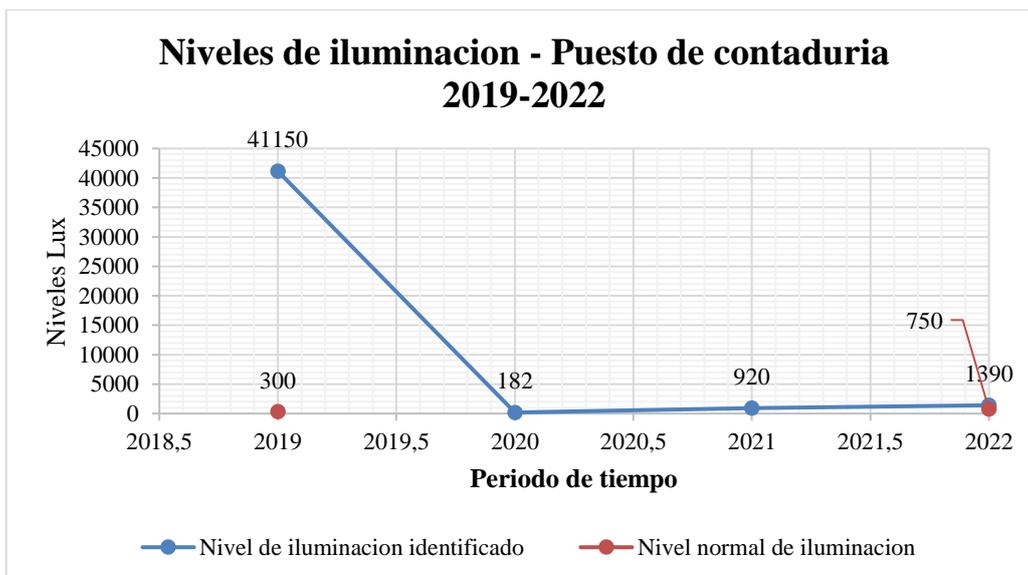
Figura 17. Niveles de iluminación - Puesto de contaduría 2019-2022

Se evidencia que en el puesto de contaduría durante el 2019 tuvo una exposición a luxometría de 41150 lux, un resultado inconforme según RETILAD, en lo que requirió de intervención inmediata. Adicional vino en descenso hasta el 2022 con una exposición a 1390 Lux, en lo que viene siendo un nivel no favorable para el trabajador.

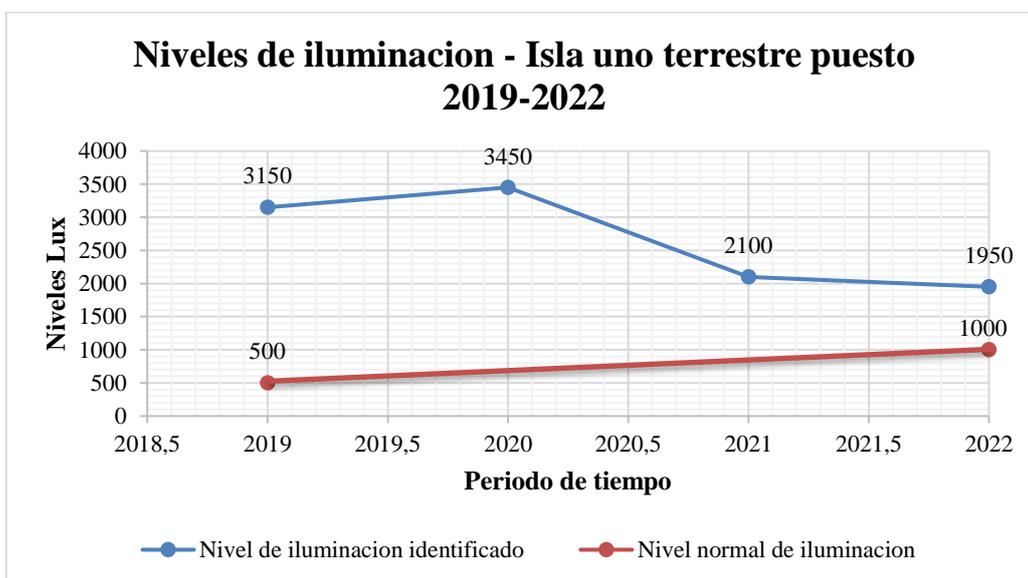
Figura 18. Niveles de iluminación - Isla uno terrestre puesto 2019-2022

Se evidencia que en el puesto uno de venta de combustible durante el 2019 tuvo una exposición a luxometría de 3150 lux, un resultado inconforme según RETILAD. Adicional

vino en descenso hasta el 2022 con una exposición a 1950 Lux, en lo que viene siendo un nivel no favorable para el trabajador.

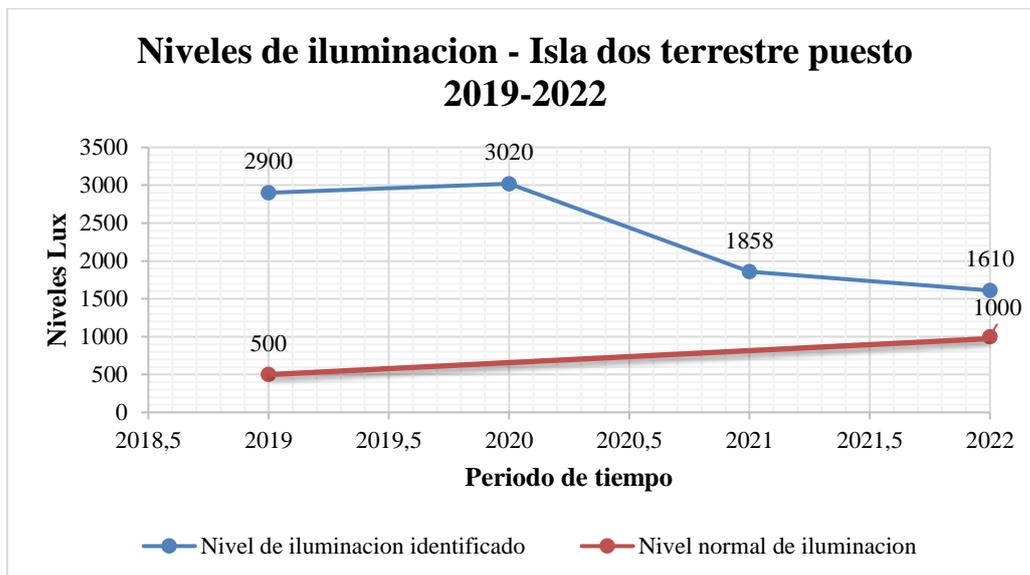
Figura 19. Niveles de iluminación - Isla dos terrestre puesto 2019-2022

Se evidencia que en el puesto uno de venta de combustible durante el 2019 tuvo una exposición a luxometría de 2900 lux, un resultado inconforme según RETILAD. Adicional vino en descenso hasta el 2022 con una exposición a 1610 Lux, en lo que viene siendo un nivel no favorable para el trabajador.

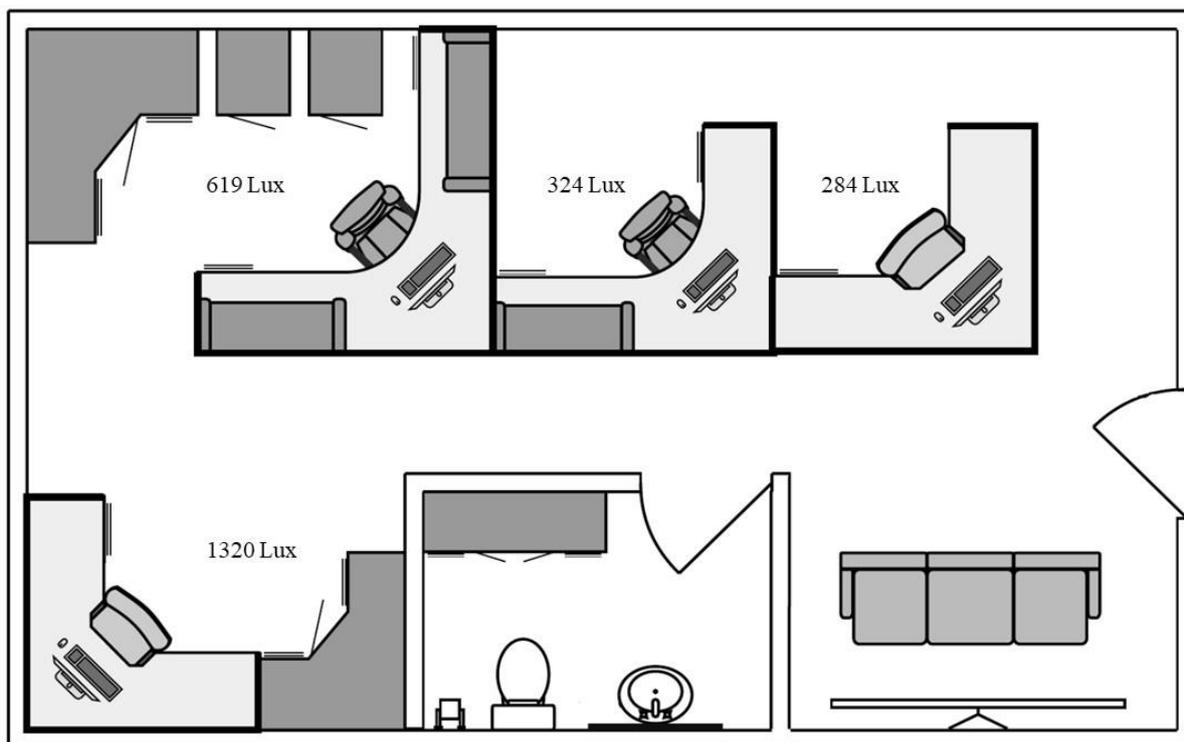
A continuación, se evidencia los planos según los puestos de trabajo de la exposición de luxometría actual en la Estación de Servicio Servifluviales La Abuela

Nota: Fuente propia. Plano de la oficina administrativa EDS Serviflúviales La Abuela.

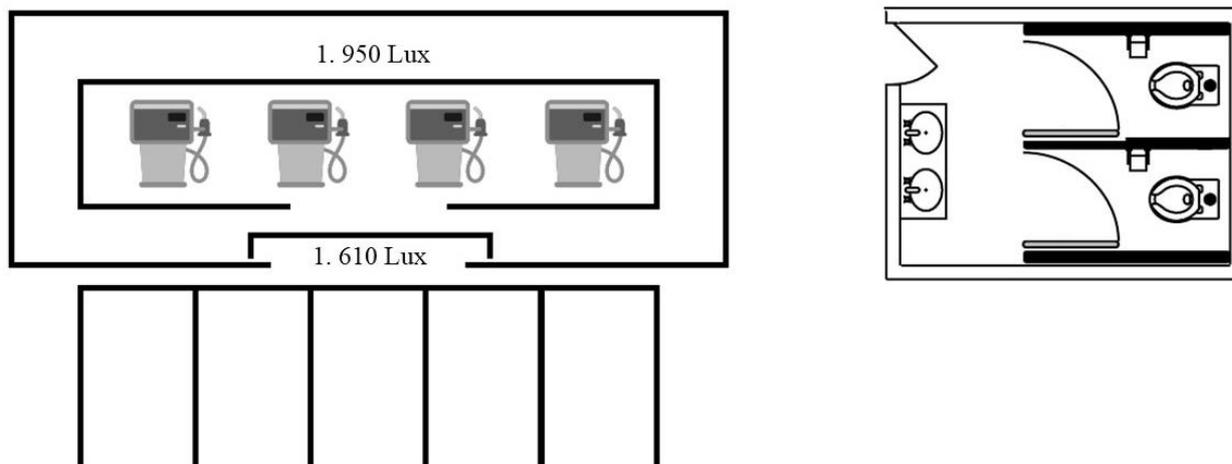
Nota: Fuente propia. Plano del área operativa de la EDS Serviflúviales La Abuela.

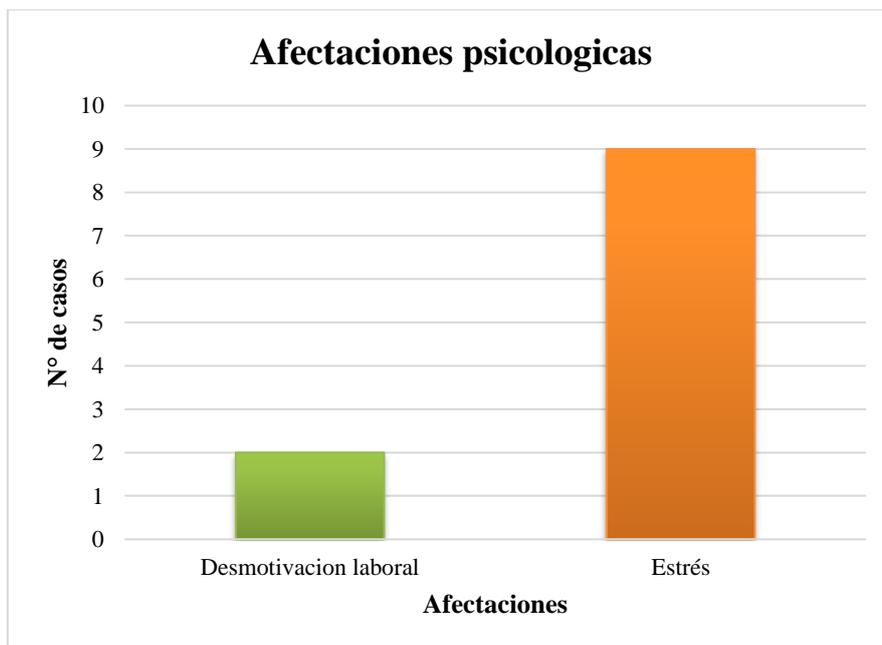
Figura 30. Afectaciones psicológicas

De acuerdo a la tabla 15 y figura 30, se evidencio dos afectaciones psicológicas que estan presentando los trabajadores de la Estación de Servicio Servifluviales La Abuela debido a exposición a iluminación. Esto ha generado estrés laboral y desmotivación laboral, estas afectaciones tiene un grado de severidad en la salud cuando no se tienen medidas de intervención, por lo tanto, más adelante en este proyecto investigativo se explicará los efectos que pueden generar las afectaciones físicas y mentales a un largo plazo en la salud de los trabajadores.
