# ANÁLISIS DE RIESGOS UNIDAD MÉDICA VETERINARIA KOMONDOR

Análisis De Riesgos Unidad Integral Veterinaria Komondor

Fundación Universitaria Politécnico Grancolombiano

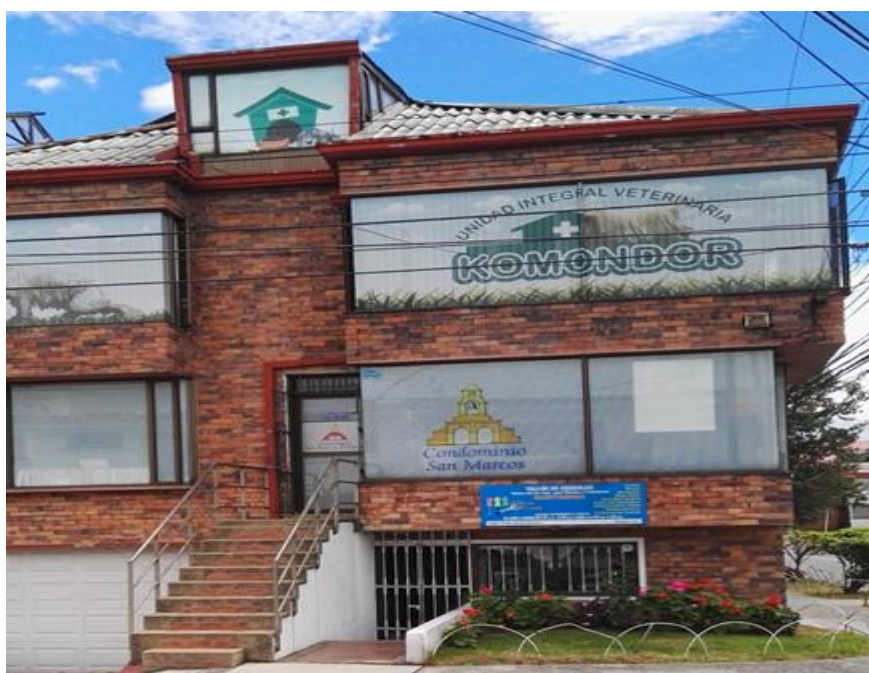
Ilustración 17 Fachada de Unidad Médica Veterinaria Komondor

Las instalaciones de Komondor donde prestan los servicios, tienen aproximadamente 40 años de antigüedad y se encuentran ubicadas dentro del perímetro urbano, en terreno plano y el área es de 320 metros cuadrados. En las entrevistas indican que la construcción fue realizada por una

La edificación cuenta con estructura de mampostería reforzada, dispone de cuatro pisos, primera planta se encuentra una inmobiliaria; una sastrería y un local desocupado; en las plantas 2, 3 y 4 (atillo) se encuentra ubicado el riesgo. Cuenta con sótano que presta servicio de parqueadero para los empleados y esporádicamente para clientes especiales.

En la cubierta, se ubican tejas en asbesto cemento y canaletas para evitar la filtración del agua; a las cubiertas se les hace mantenimiento preventivo cada año; en el patio, la cubierta tiene un vidrio que hace las veces de techo y que permite la entrada de luz.

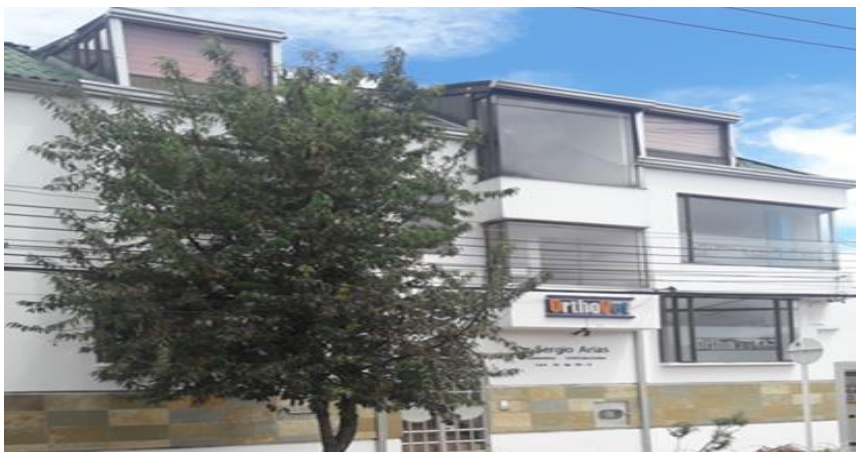
Ilustración 19 Costado Norte Veterinaria OrthoVet

El riesgo está ubicado en la Carrera 50 # 119 – 5; los vecinos son de carácter residencial y empresarial, al lado norte de la edificación colinda con otra veterinaria, llamada OrthoVet, quienes cuentan con más equipos ya que son especialistas en ortopedia y cirugías complejas, Komondor por su parte ofrece únicamente medicina interna.

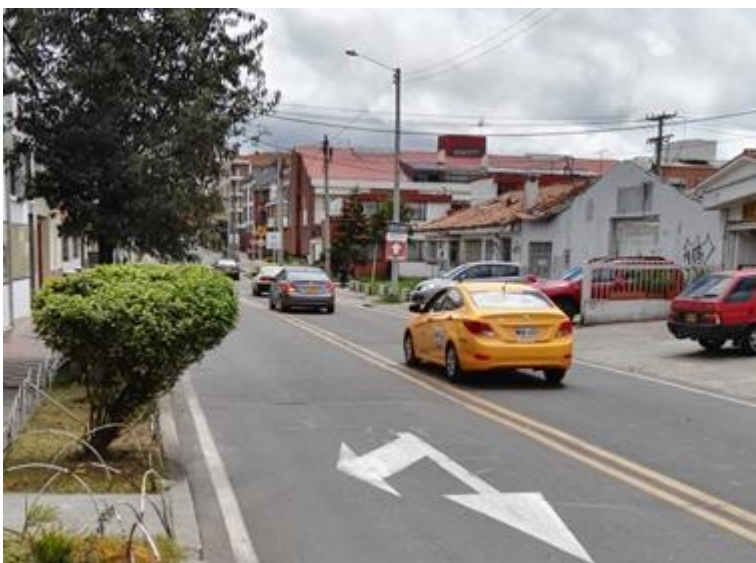
Ilustración 21 Carrera 50

Hacia el oriente colinda con la carrera 50, esta vía es compartida con bicicletas y automóviles, es de notar que es bastante transitada por vehículos particulares.

Como es un riesgo clasificado de bajo impacto no se observa que le pueda acarrear daños significativos a la empresa por lo que se sugiere solicitar a la Alcaldía Local reductores de velocidad en las vías aledañas al predio.

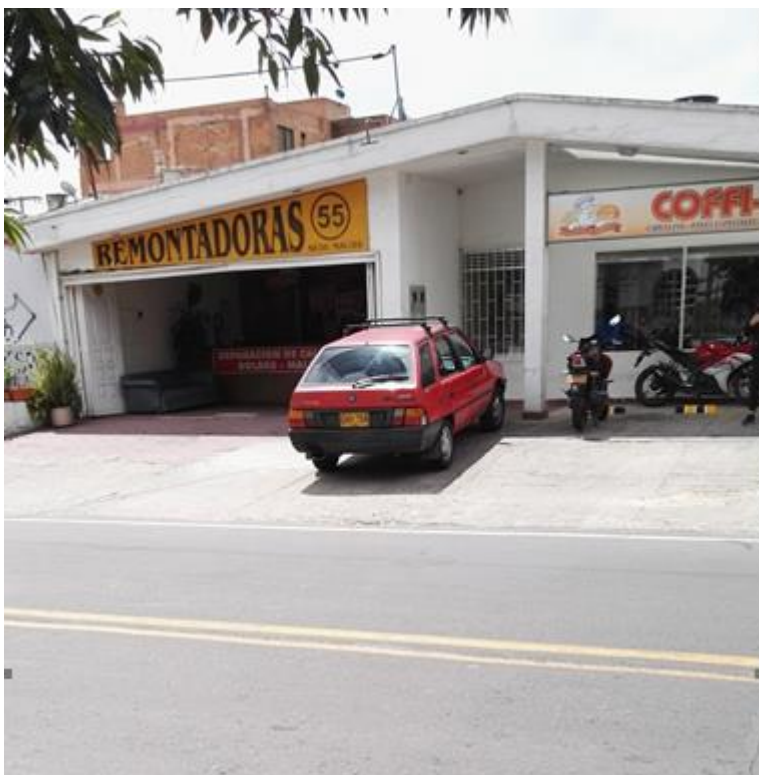
Ilustración 22 Establecimientos Frente al Riesgo

Cruzando la carrera 50, se encuentra una remontadora de calzado y una panadería, en caso de siniestro por explosión, podría afectar de manera importante a la Unidad Médica Veterinaria Komondor debido a la cercanía con la ubicación del riesgo.

Se recomienda en este caso elaborar un manual de procedimiento para el manejo de sustancias y elementos que pueden llegar ocasionar una explosión, por otra parte como la empresa no puede controlar las operaciones de los establecimientos cercanos se sugiere tomar una póliza para transferir el riesgo de daño a la edificación.

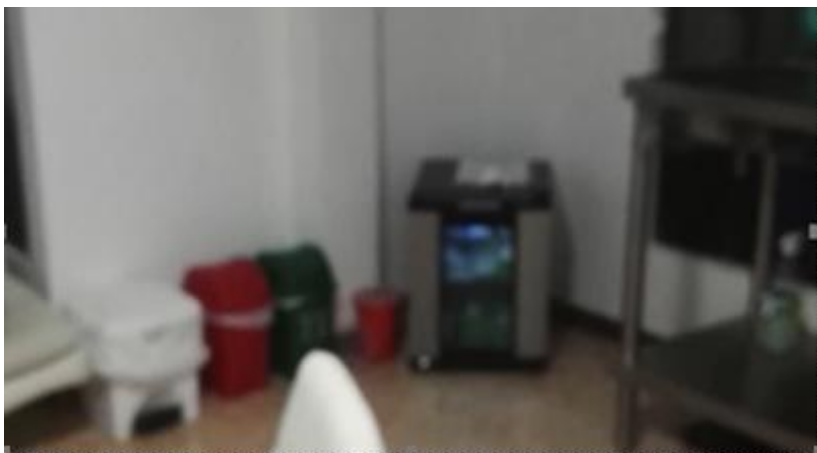
Ilustración 23 Recipientes para desechos

Para el manejo de riesgo biológico, tienen canecas especiales para desecho de basuras y de residuos biológicos, que se encuentran en cada consultorio y todos los elementos utilizados en hospitalización, normalmente estas las retiran dos veces a la semana por medio de la empresa Los guardianes y ECO capital.

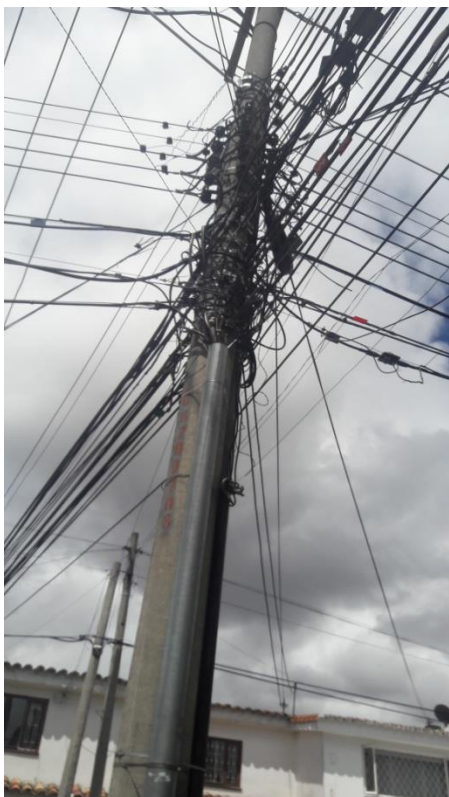
Ilustración 25 Cableado externo energía eléctrica

Con relación a la Energía eléctrica es suministrada a través de la empresa CODENSA, la Unidad Médica Veterinaria no cuenta con transformadores ni estabilizadores dentro de las instalaciones. Las conexiones eléctricas aledañas al predio a menos de 10 metros no se encuentran canalizadas y se exponen a cableado de alta tensión. Con relación a los postes y cableado de luces, están expuestos sin protección, sin embargo la empresa prestadora del servicio de energía (CODENSA) los ha ido adecuando de tal manera que no generen peligro. No utilizan plantas eléctricas, tampoco calderas.

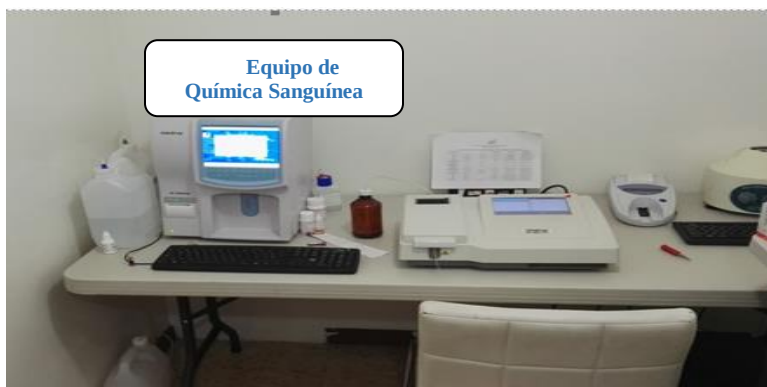
Ilustración 26 Equipo Eléctrico y Electrónico

La Unidad Médica Veterinaria Komondor posee los siguientes equipos:

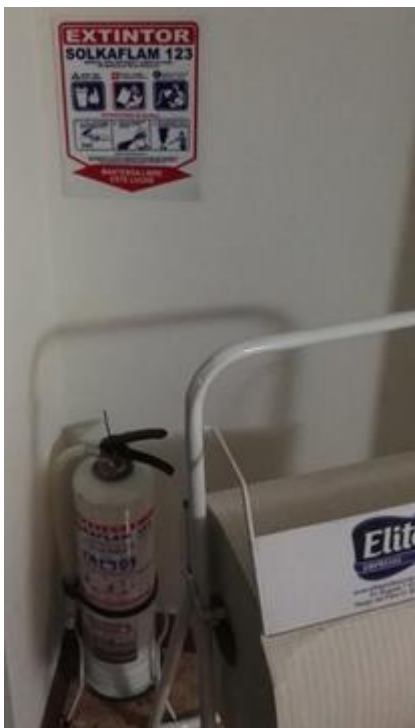
Ilustración 27 Extintor

Cuentan con tres extintores de Solkaflam, los cuales son recargados cada año pero no reemplazan con extintor de suplencia cuando se realiza la recarga y en la visita realizada a las instalaciones observamos que uno de los extintores se encontraba obstaculizado por un elemento, lo que le resta accesibilidad en caso de ser requerido por alguna emergencia.

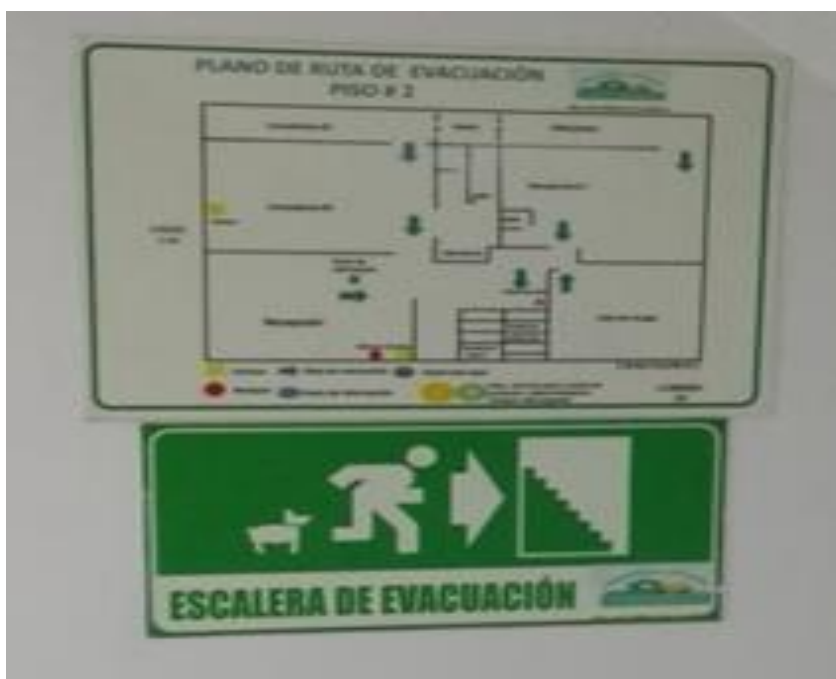
Ilustración 28 Plano de Evacuación Piso 2

La unidad médica veterinaria cuenta con plano de evacuación para cada piso debidamente señalizado, tienen un punto de encuentro en la bahía de parqueo ubicada en frente de las instalaciones de Komondor.

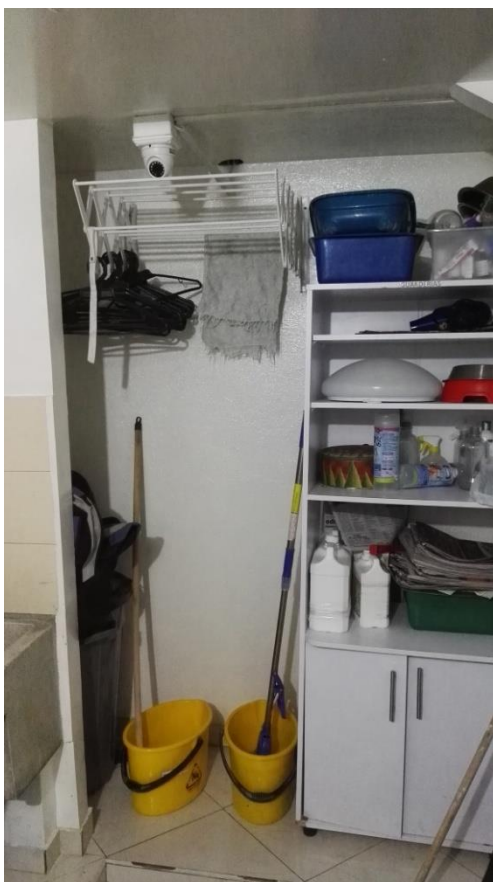
Ilustración 30 Elementos de Aseo

Las condiciones de orden y limpieza son de alta calidad por tratarse de una unidad médica, por lo que contrataron a una persona de planta directamente por la empresa para desarrollar esta función diariamente con jornada de lunes a sábado y descanso el domingo.

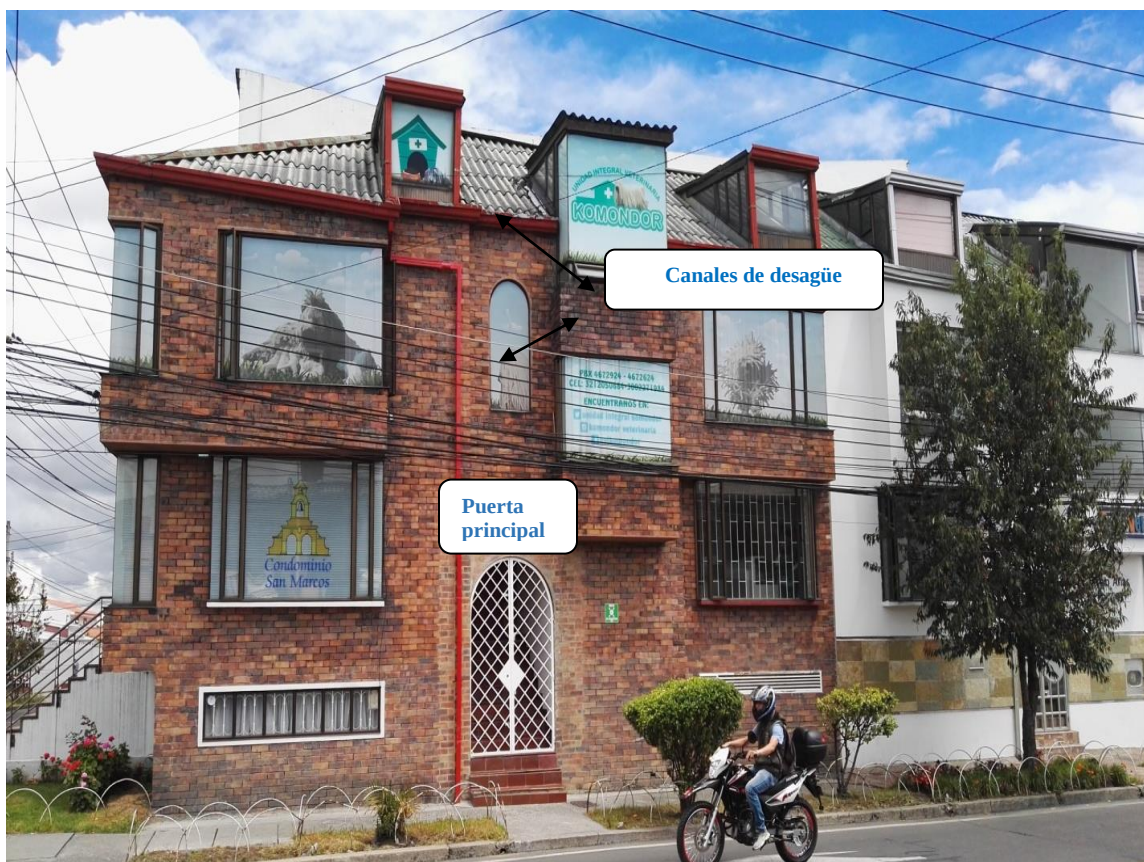
Ilustración 31 Entrada Principal Unidad Médica Komondor

La celaduría es comunitaria pero en estos momentos no la tienen y se apoyan con la celaduría de la empresa de servicios logísticos que se encuentra al frente de sus instalaciones, sin embargo no es formal. Cuentan con una reja de seguridad en la puerta principal y las puertas tienen cerrojos convencionales. Para el ingreso de las instalaciones se puede hacer por la entrada principal o por el sótano que tiene una entrada hacia el salón de baño y peluquería de las mascotas.

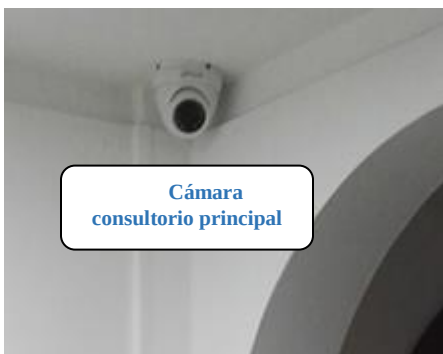
Ilustración 32 Cámara de Seguridad

El establecimiento cuenta con 16 cámaras de seguridad propias distribuidas en todo el establecimiento, no existe sistemas de alarmas.
