Análisis de Riegos
EMPRESA GOLD SEGUROS LTDA

INSTITUCIÓN UNIVERSITARIA POLITECNICO GRANCOLOMBIANO
ESPECIALIZACIÓN EN GERENCIA DE RIESGOS Y SEGUROS

2017

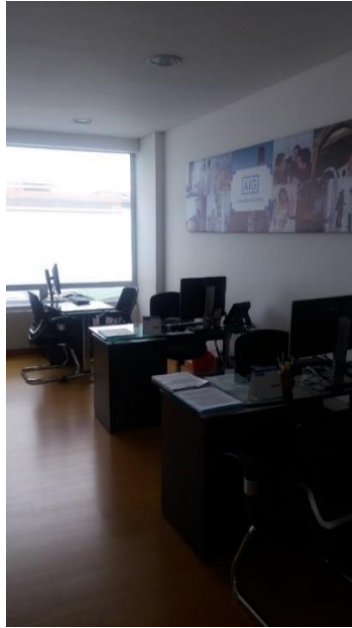
Figura 5. Puestos de Trabajo 1

La oficina tiene un área aproximada de 50 m², cuenta con cinco puestos de trabajo, una mesa para reuniones y dos archivadores.

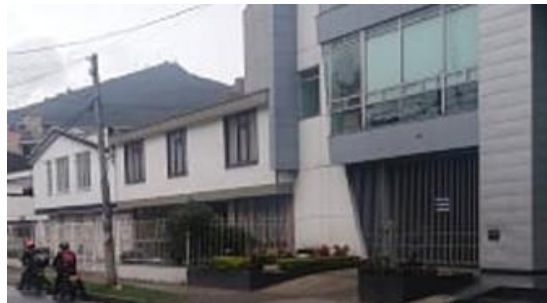
Figura 11. Vecinos por el Oriente 1

Por el oriente colindamos con una casa de uso familiar la cual tiene dos plantas.

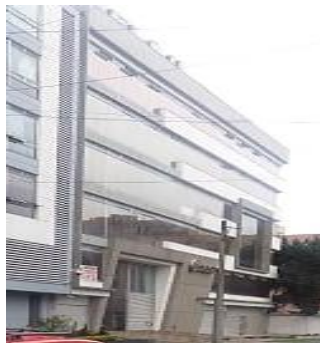
Figura 12. Vecinos por el Occidente 1

Nuestro vecino por el occidente es un edificio empresarial de 6 pisos, su instalación se encuentra ocupadas por varias empresas.

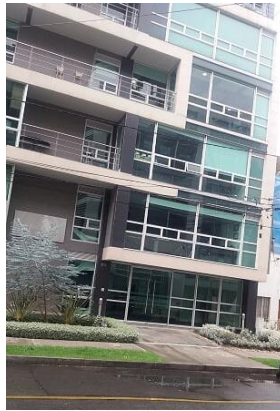
Figura 13. Vecinos por el Norte 1

Por el norte nos encontramos con otro edificio empresarial de cinco pisos, su actividad principal es de oficinas.

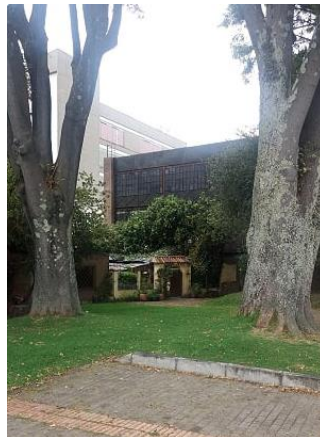
Figura 14. Vecinos por el Sur 1

Por el sur nuestro vecino es un parque público. Que colinda con los parqueaderos del edificio.

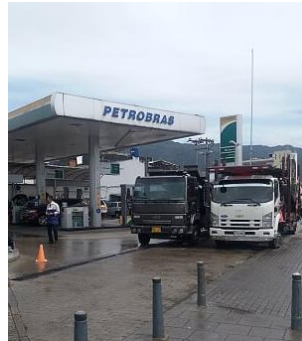
Figura 15. Estación de Servicio 1

Se encuentra la estación de gasolina Petrobras que presta los servicios de monta llantas, cafetería y gasolinera.

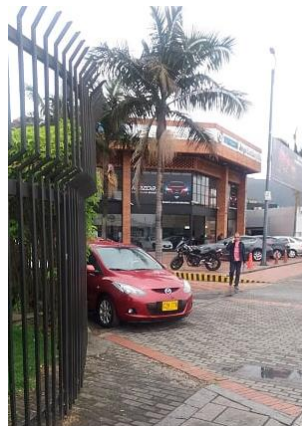
Figura 16. Concesionario Jorge Cortes 1

Enseguida de la estación de servicio, se encuentra el concesionario de vehículos Jorge Cortes que presta los servicios de venta de vehículos nuevos, usados y taller de servicio.

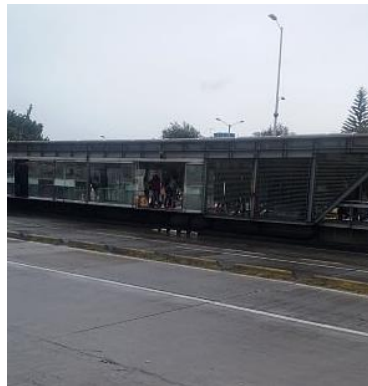
Figura 18. Estación Transmilenio Calle 95 con Av. Suba 1

La estación más cercana de Transmilenio se llama Calle 95, está ubicada aproximadamente a 500 metros del edificio Ecotorre sobre la avenida Suba.

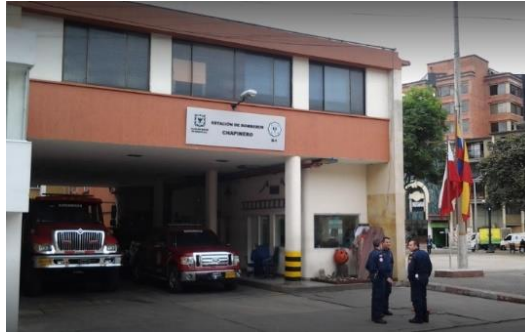
Figura 19. Cuerpo de Bomberos de Chapinero 1

La estación de Bomberos más cercana a la empresa es la estación de Chapinero ubicada en la Carrera. 9a No.61- 75. En el caso de presentarse una emergencia donde se requiera la intervención del cuerpo de Bomberos, el tiempo de respuesta aproximado es de 10 minutos.

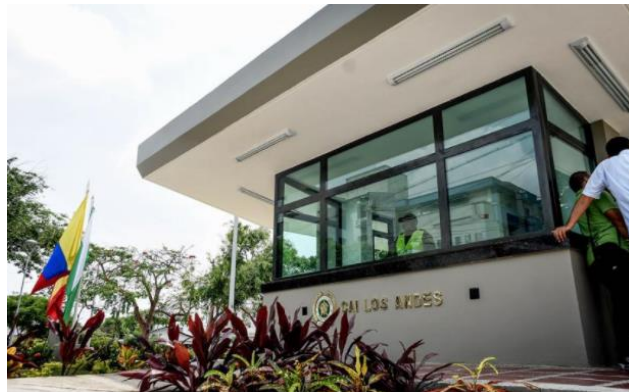
Figura 20. Cai Andes 1

El Cai que presta los servicios al Barrio la Castellana donde está ubicada la empresa, tiene una ubicación en la avenida Suba con Calle 104. Tiempo de respuesta aproximado 5 minutos.

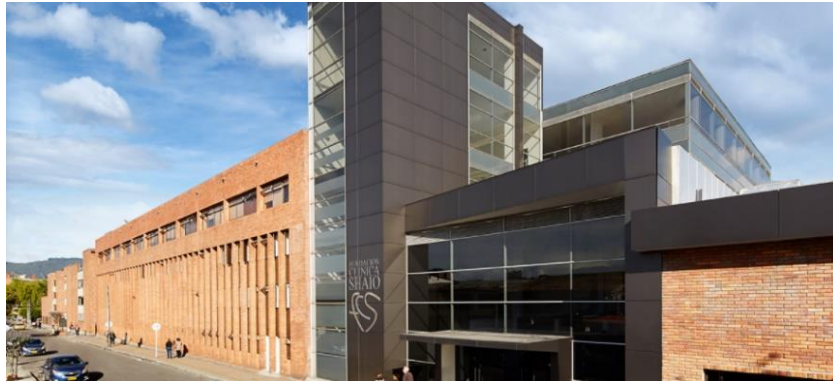
Figura 21. Clínica Shaio 1

La clínica más cercana al riesgo, es la Shaio ubicada en la diagonal 115ª No. 70c – 75, a 10 minutos del edificio Ecotorre.
